Filtek™
Restauradores Dentales

DENTALCORP.
TU ÉXITO NUESTRA PASIÓN

Casos Clínicos.

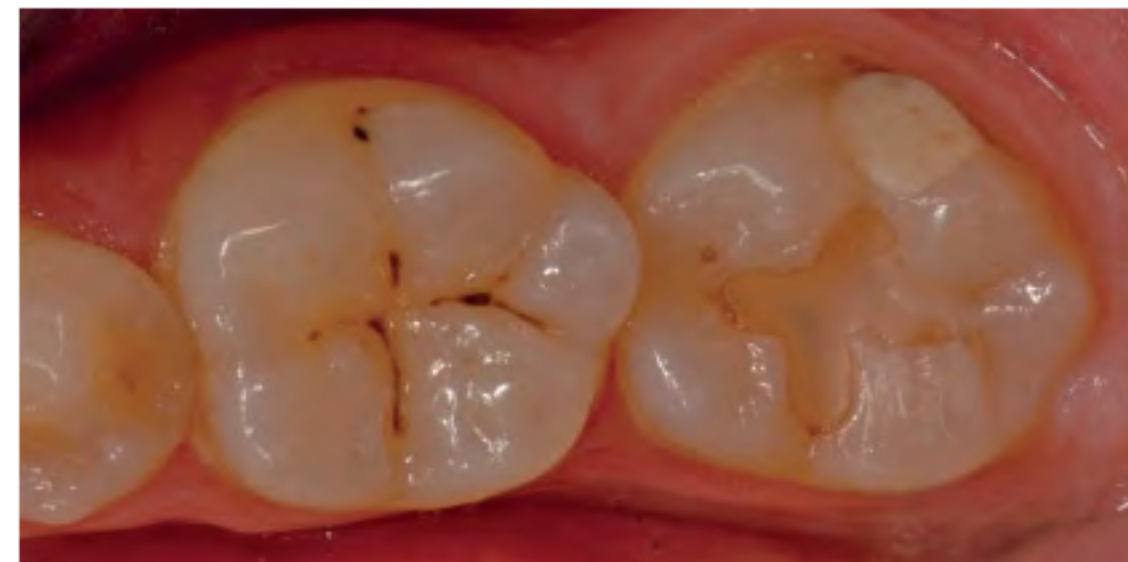
Fig. 1:

Situación inicial: Segundo molar inferior con restauración que requiere reemplazo.

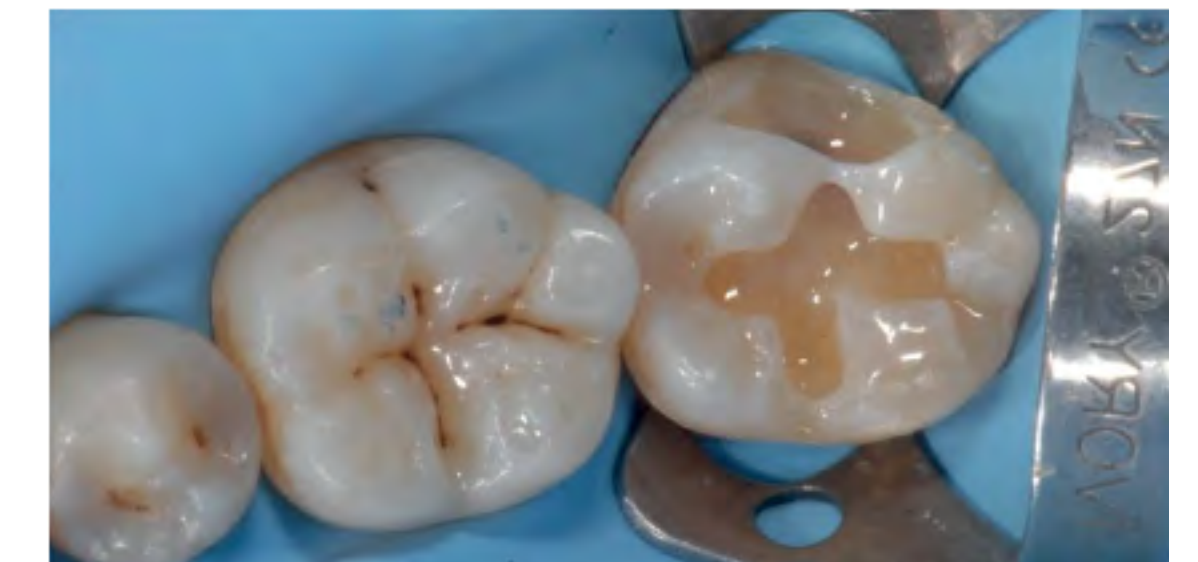
Fig. 5:

Se usa restaurador fluido 3M™ Filtek™ Z350 XT tono A3 como liner para una fácil adaptación.

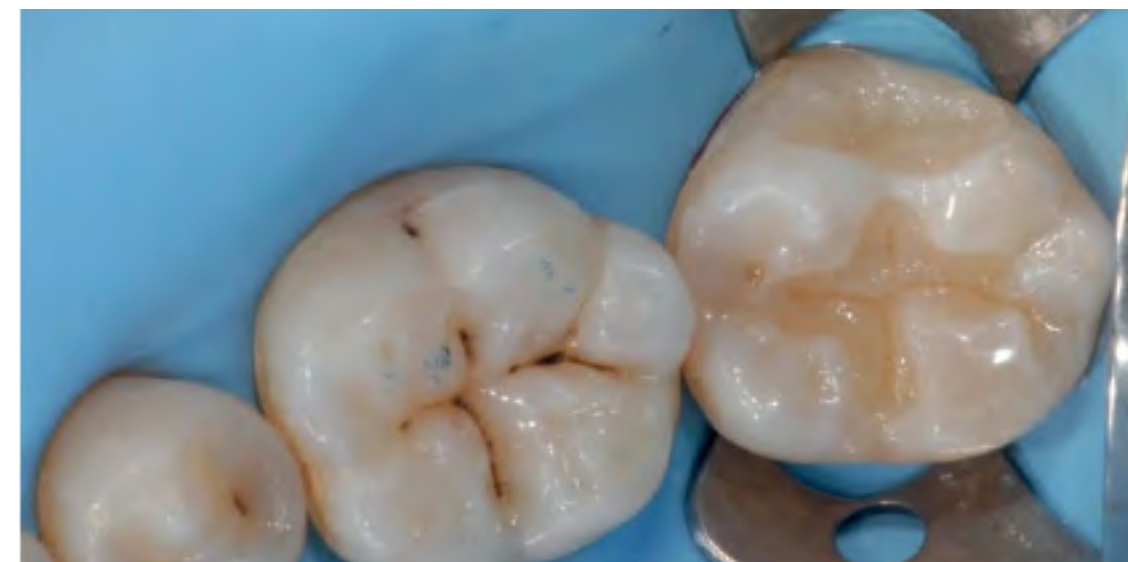
Fig. 6:

La dentina fue reemplazada por colocación incremental con 3M™ Filtek™ Z350 XT Restaurador Universal, tono A3B y fotocurado*.

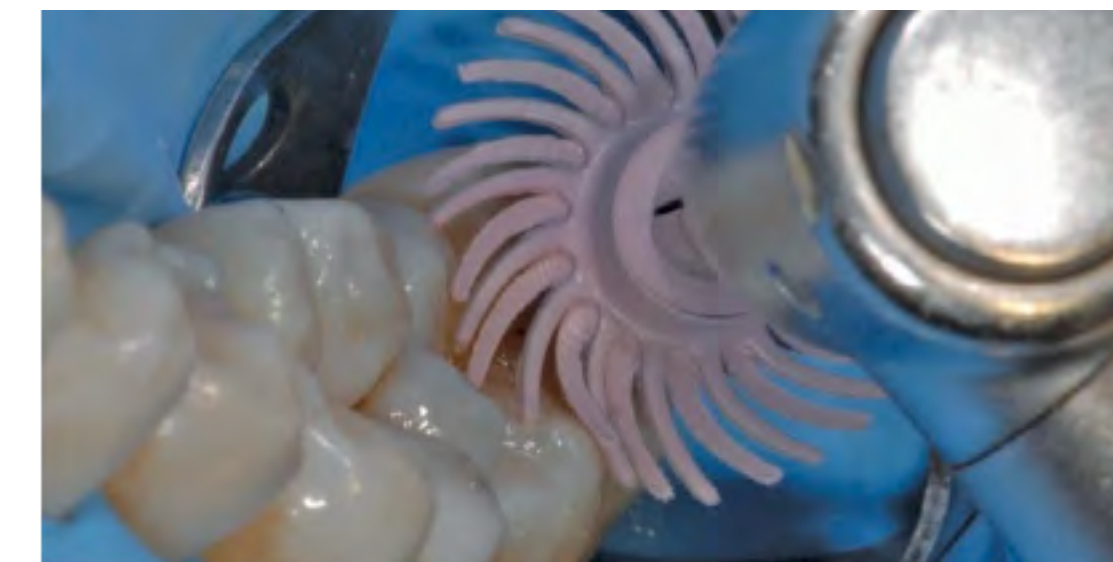
Fig. 9:

Una vez completado el pulido previo, la restauración se llevó a un pulido de alto brillo con 3M™ Sof-Lex™ Sistema de Diamante.

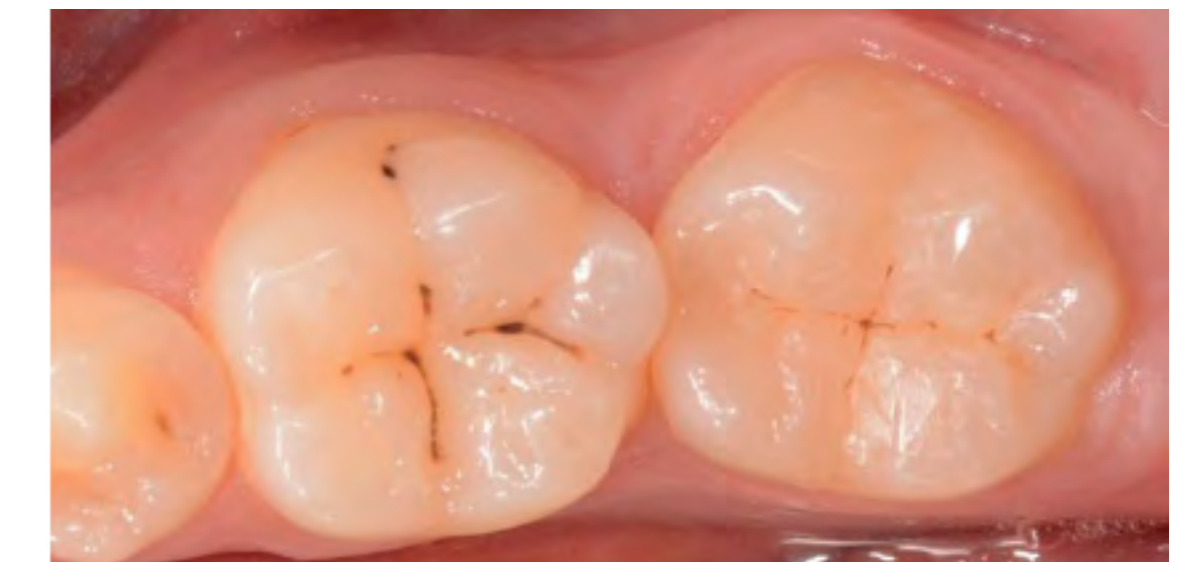
Fig. 10:

Restauración final con una excelente apariencia estética.

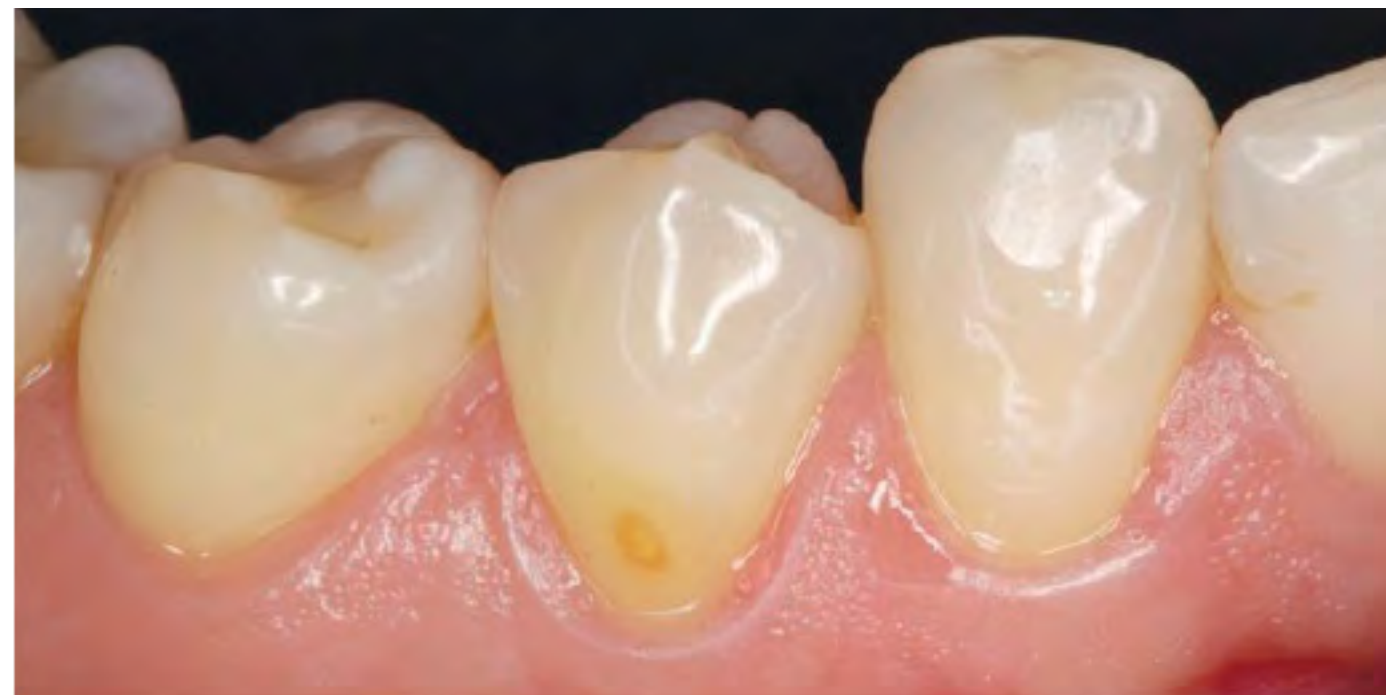
Fig. 1:

Evidente lesión Clase V en el primer premolar inferior.

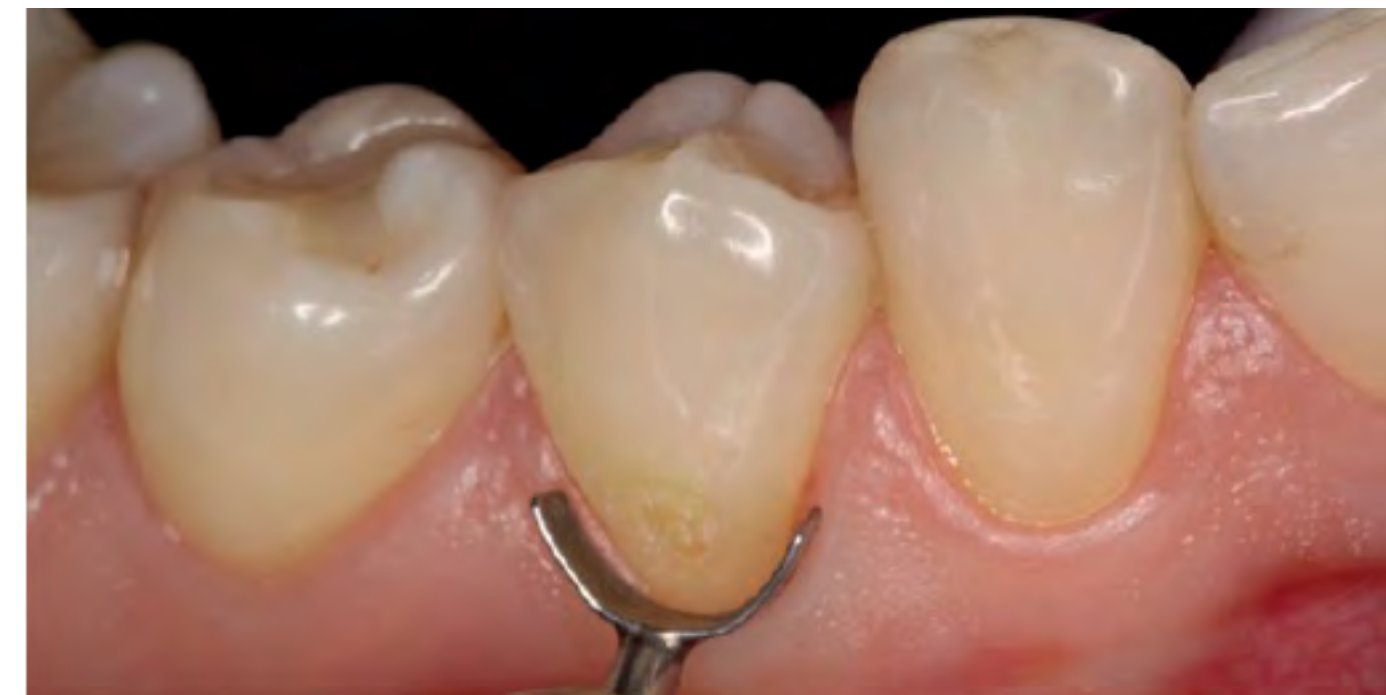
Fig. 2:

Se realiza preparación mínimamente invasiva de Clase V para eliminar la lesión cariosa.

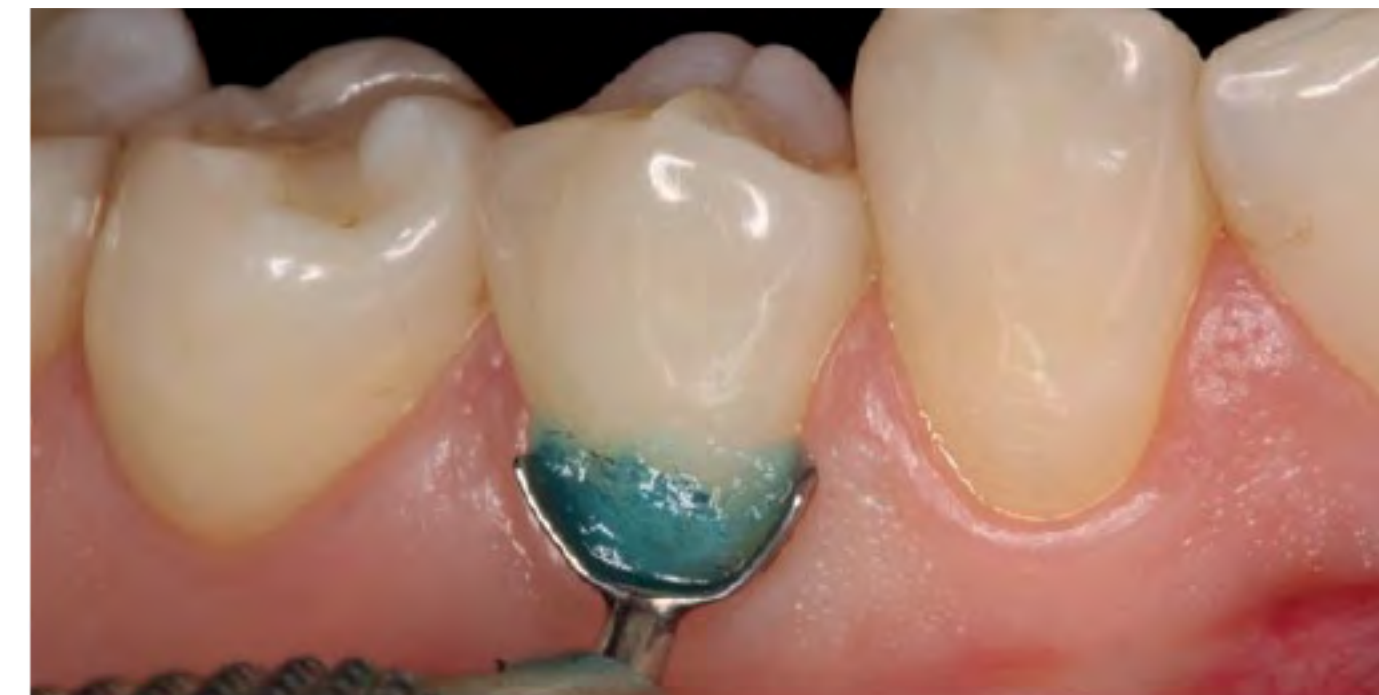
Fig. 3:

Se utilizó un instrumento para proteger los tejidos gingivales durante la preparación y el grabado fue realizado con 3M™ Scotchbond™ Universal Etchant para el grabado durante 15 segundos, seguido de lavado y secado.

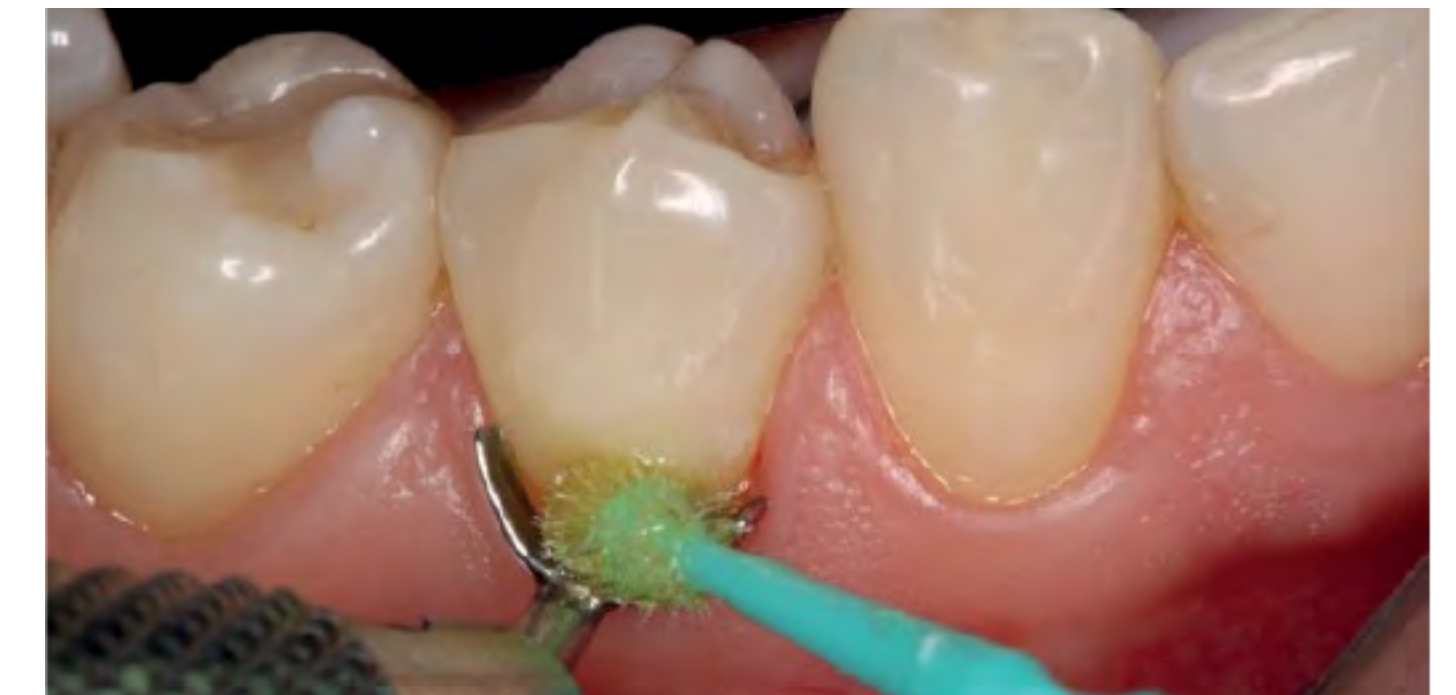
Fig. 4:

Se aplicó adhesivo 3M™ Single Bond™ Universal y se frotó en la superficie por 20 segundos.

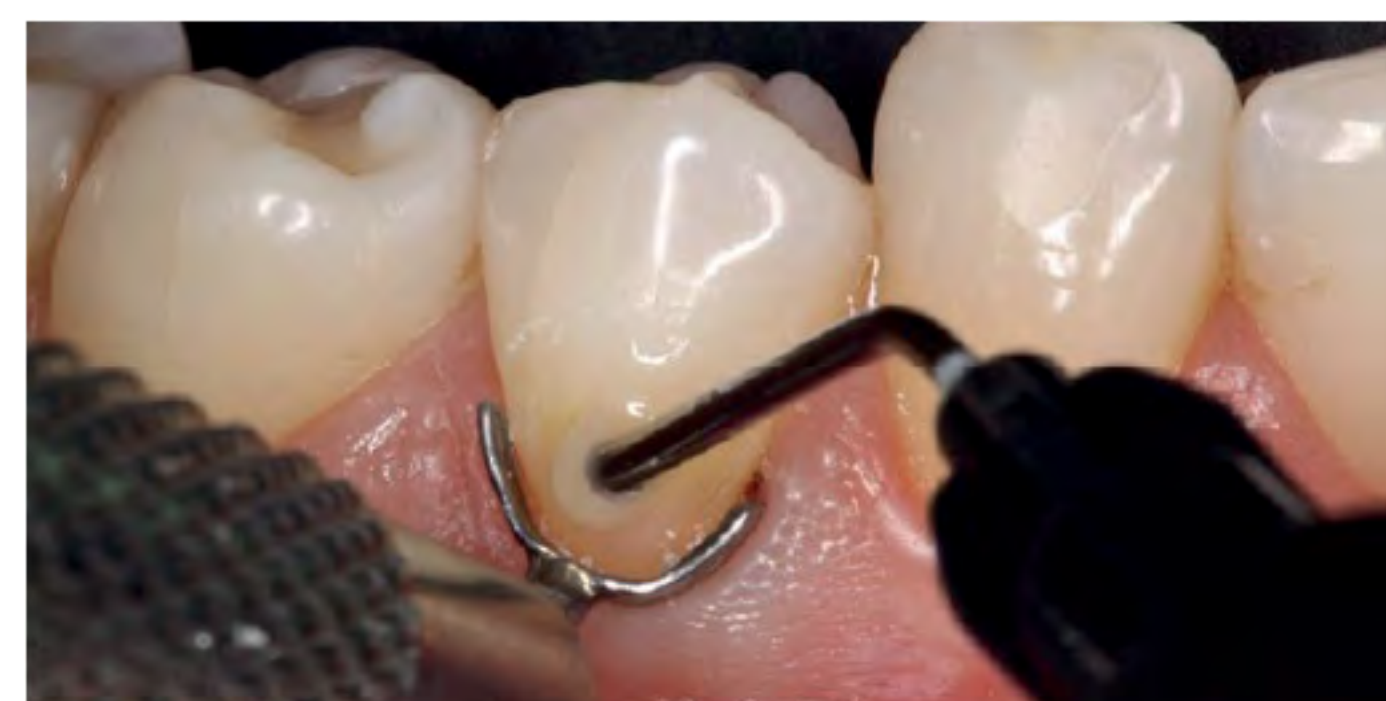
Fig. 6:

Se aplicó restaurador fluido 3M™ Filtek™ Z350 XT utilizando una punta aplicadora unida a la jeringa restauradora.

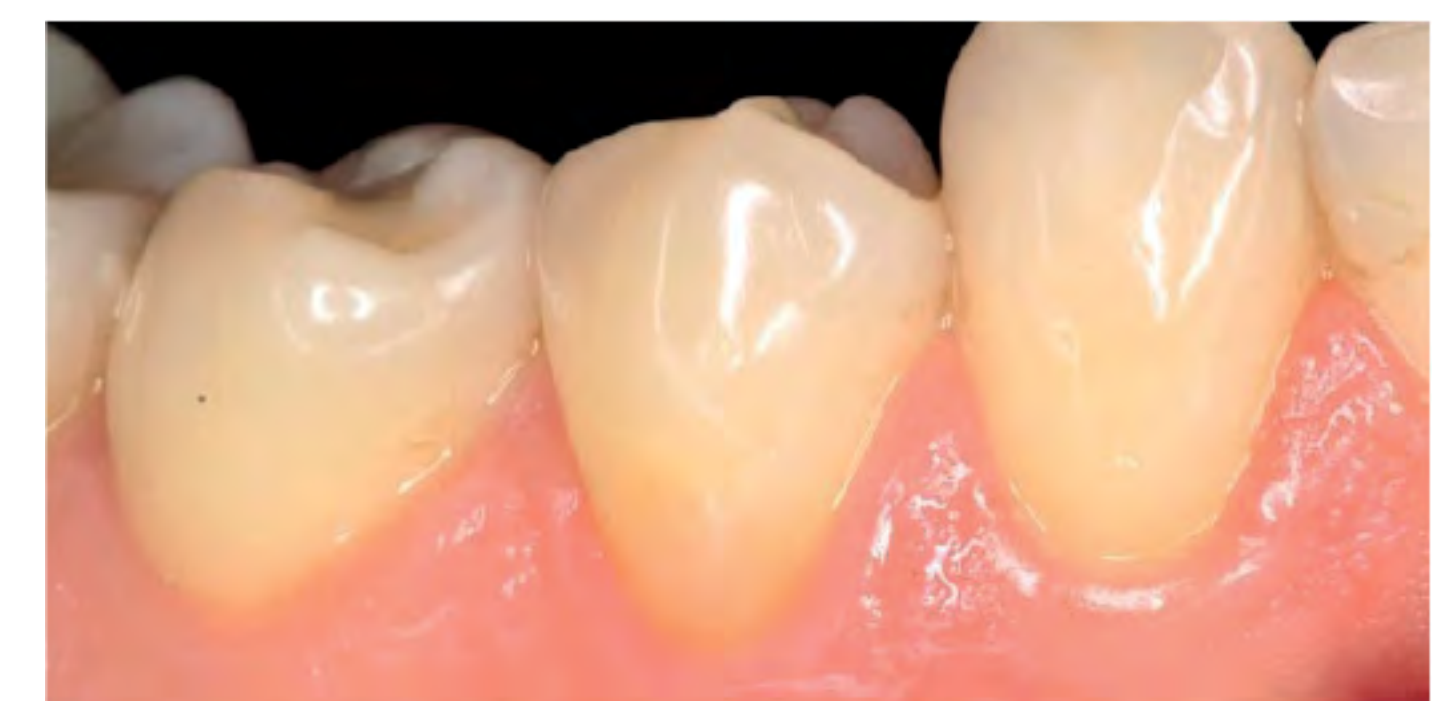
Fig. 8:

La restauración final después de acabado y pulido.

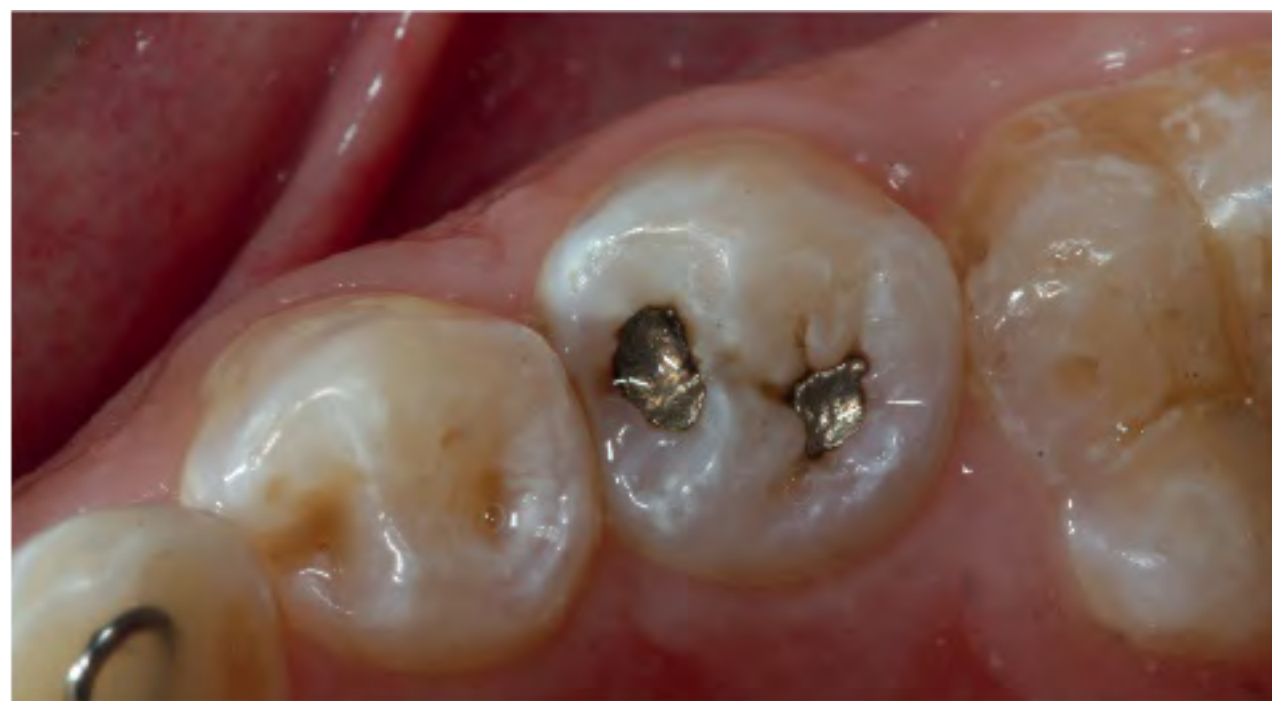
Fig. 1:

Situación inicial: Restauración de amalgama para ser substituída.

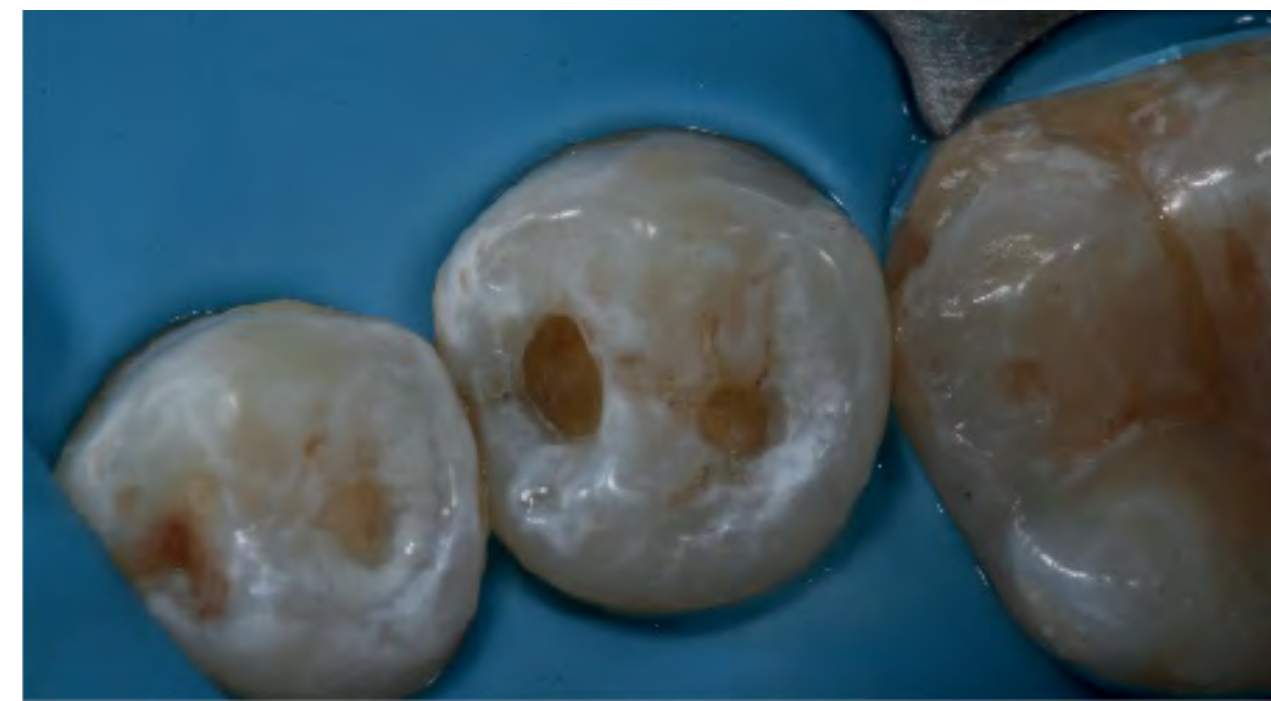
Fig. 2:

Aislamiento absoluto y remoción de amalgama.

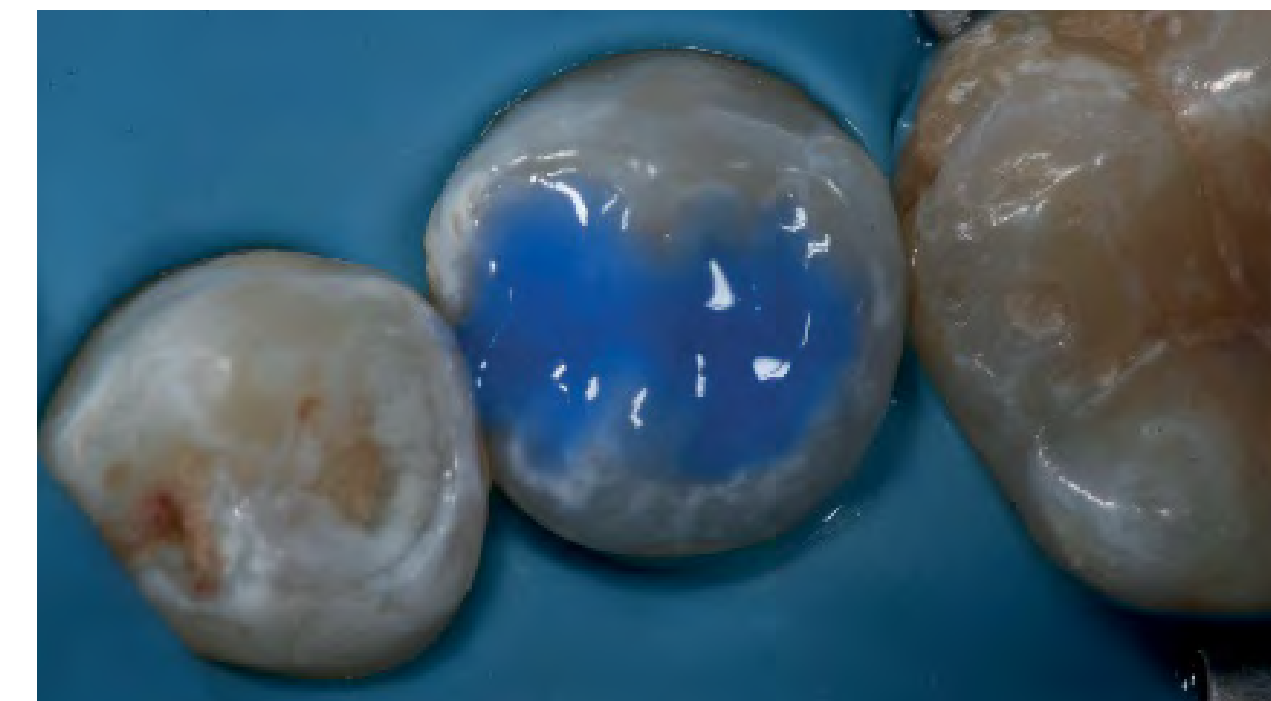
Fig. 3:

Acondicionamiento de ácido total.

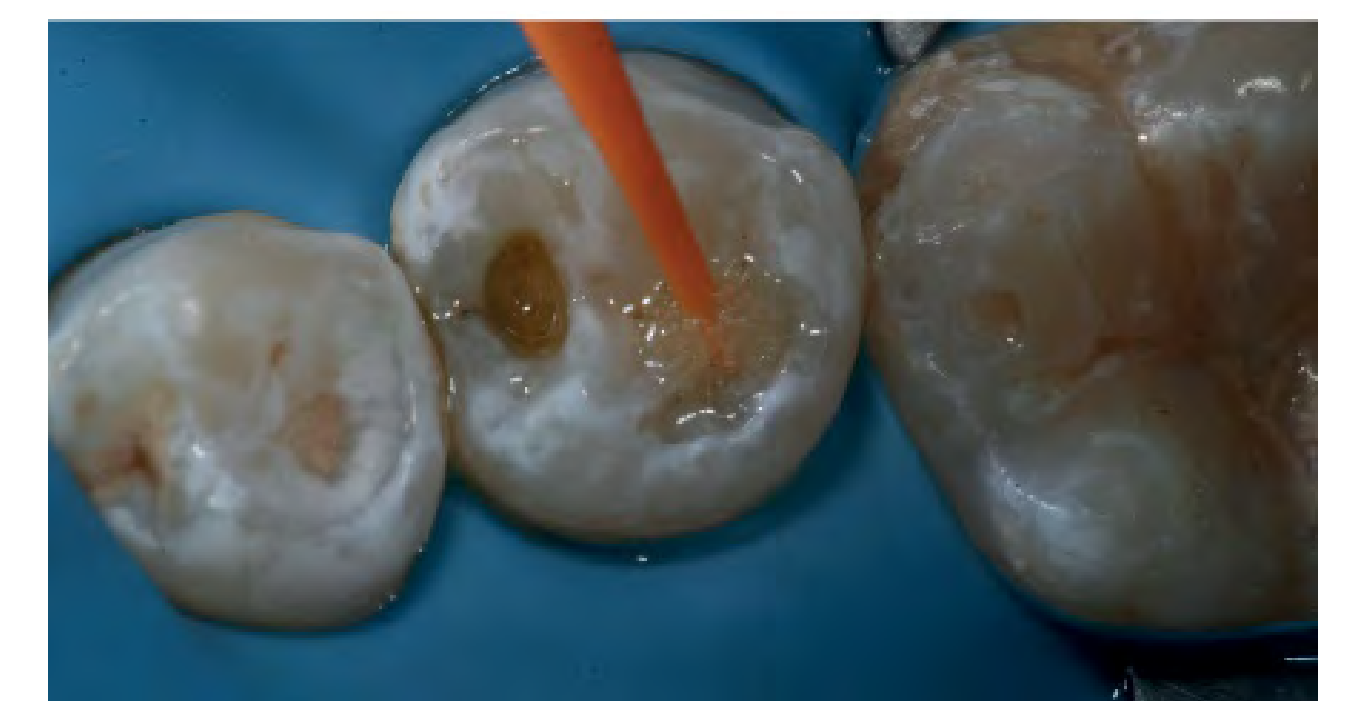
Fig. 4:

Aplicación de sistema adhesivo 3M™ Single Bond 2, de acuerdo con las instrucciones del fabricante.

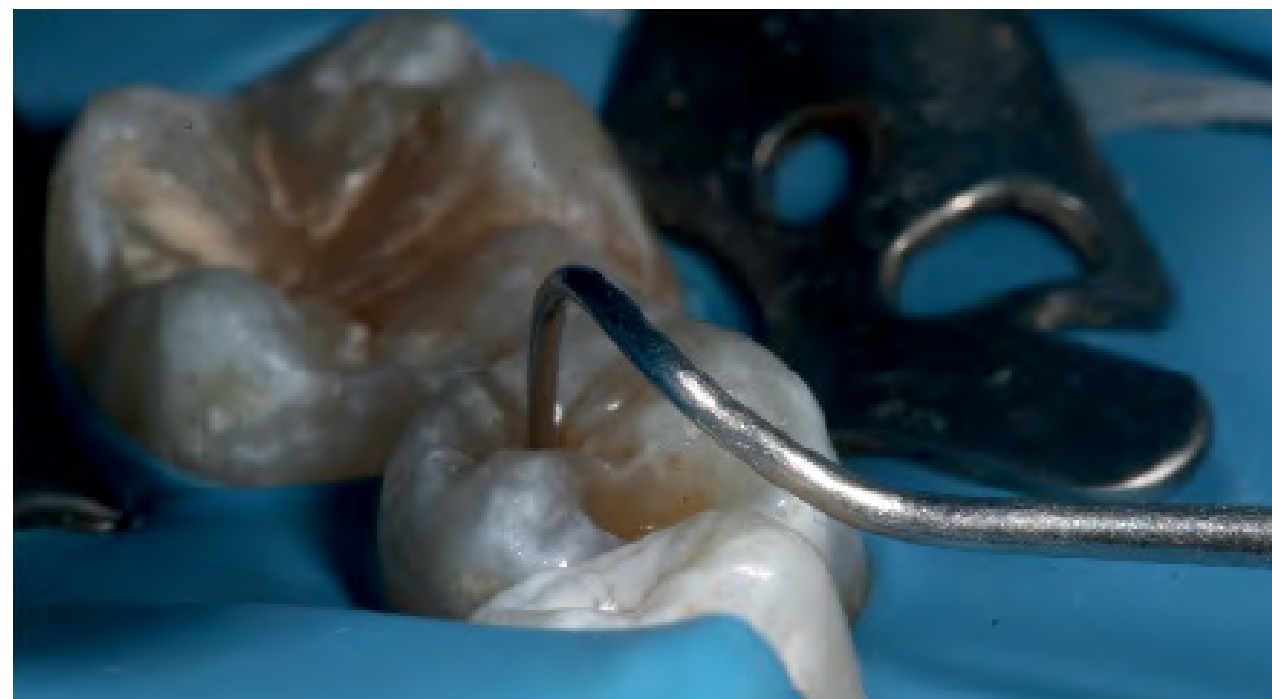
Fig. 5:

Inserción de resina 3M™ Filtek™ Z350 XT color A4B, seguido de fotopolimerización*.

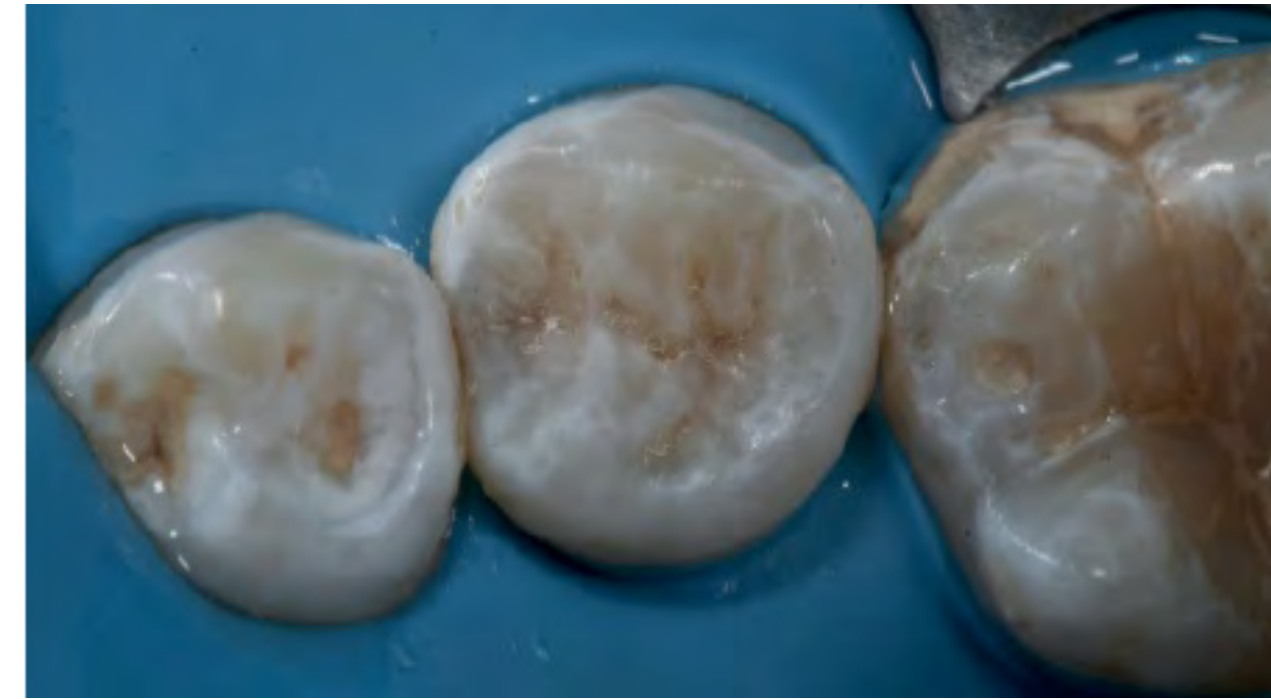
Fig. 6:

Aspecto clínico de restauración inmediatamente después acabado y pulido.

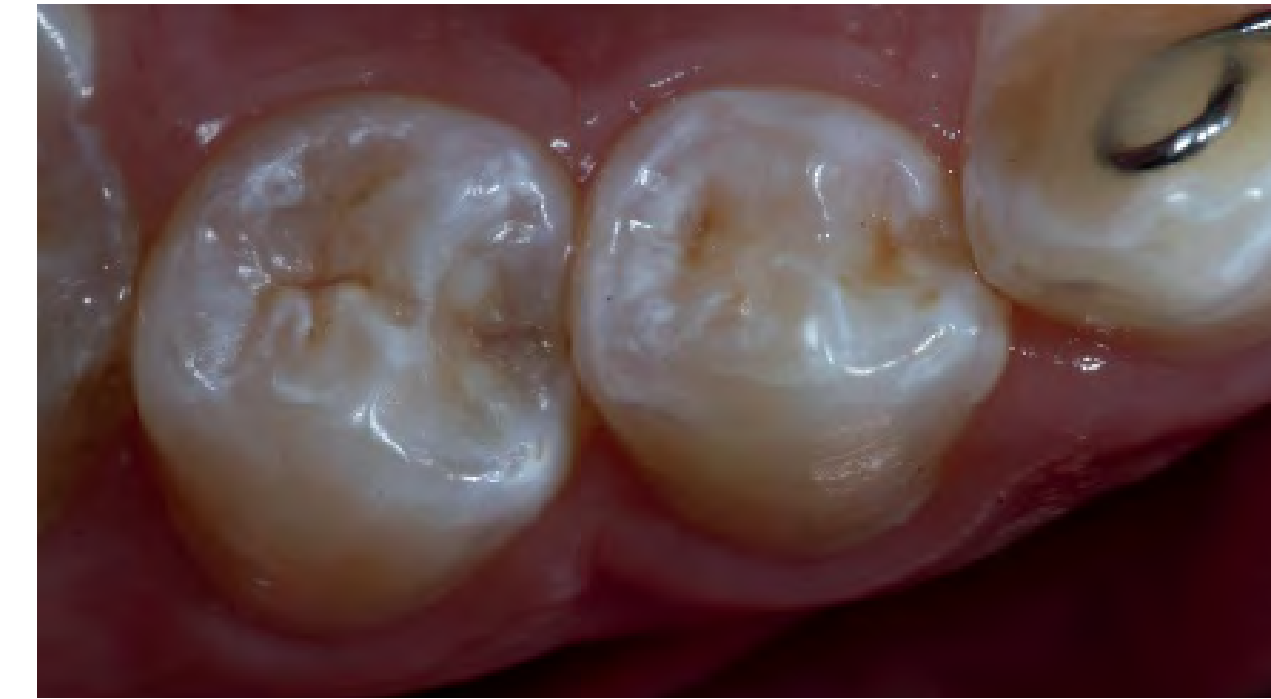
Fig. 7:

Aspecto clínico de restauración después 3 años, sin ninguna intervención realizada.

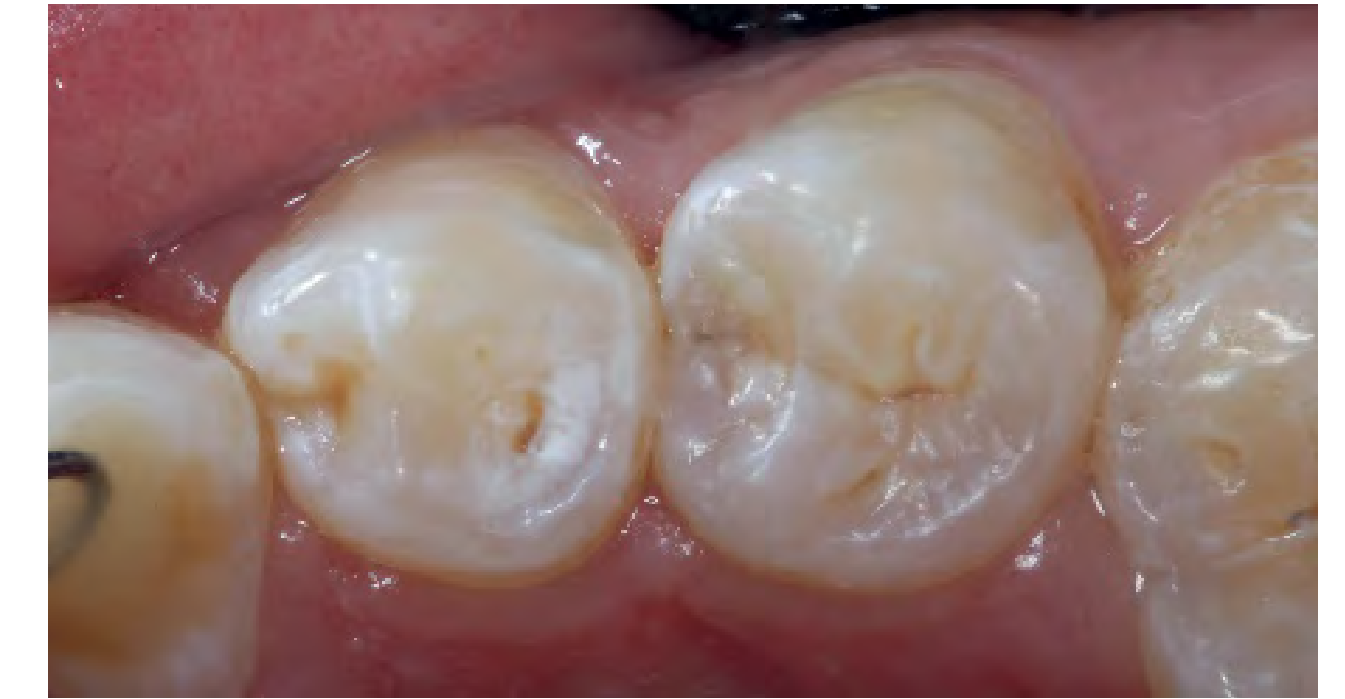
Fig. 8:

Aspecto clínico de restauración después de 9 años de acompañamiento, sin ninguna intervención realizada.

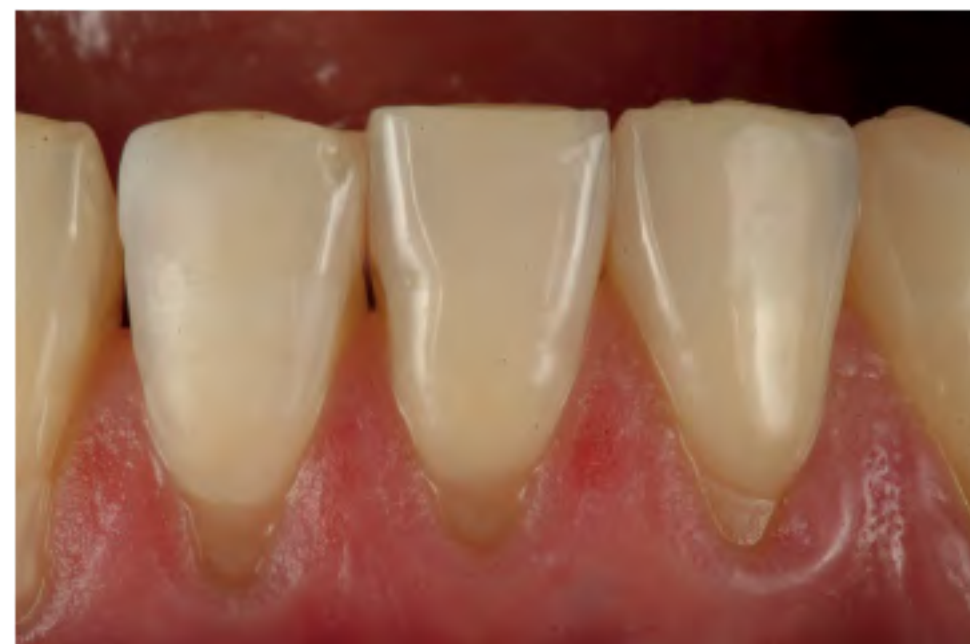
Fig. 1:

Paciente asistió al consultorio con lesiones cervicales no cariosas para ser restauradas.

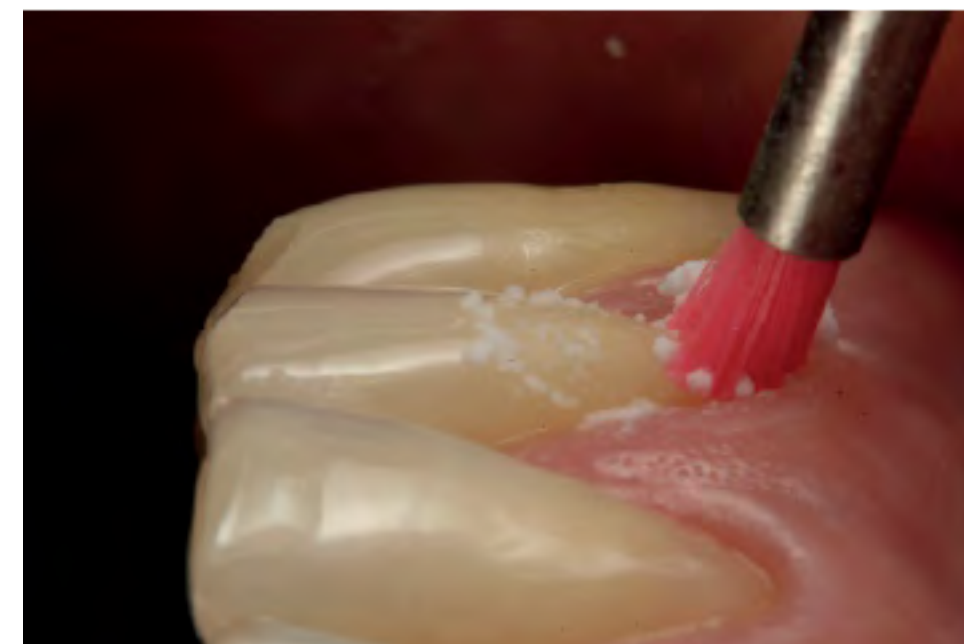
Fig. 2:

Profilaxis cuidadosa con cepillo de cerdas suaves.

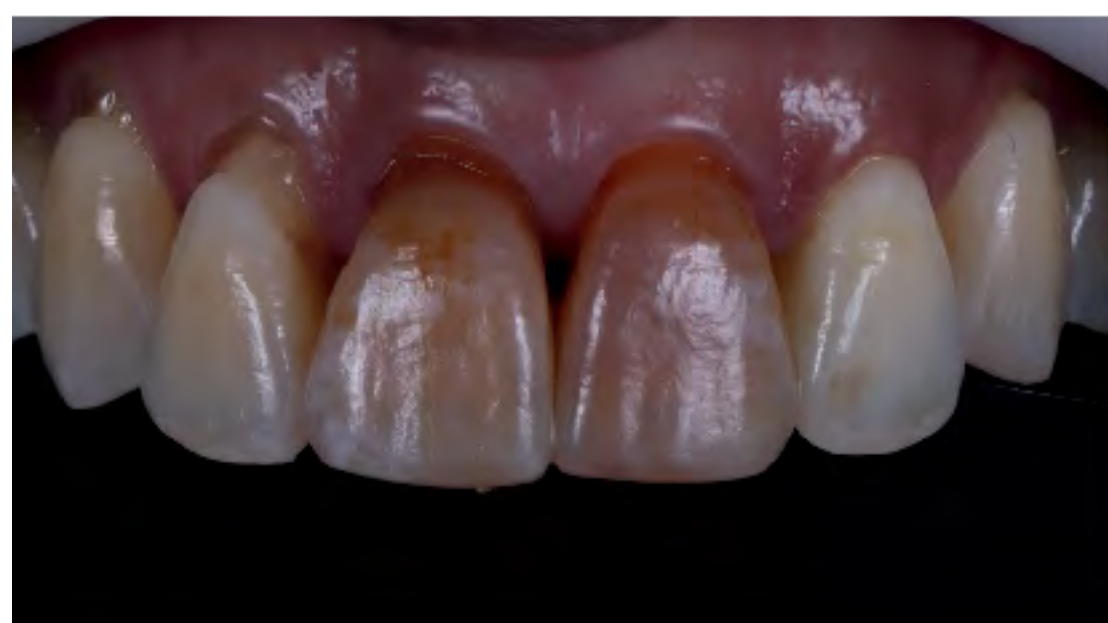
Fig. 1:

Paciente con sustratos bastante oscurecidos.

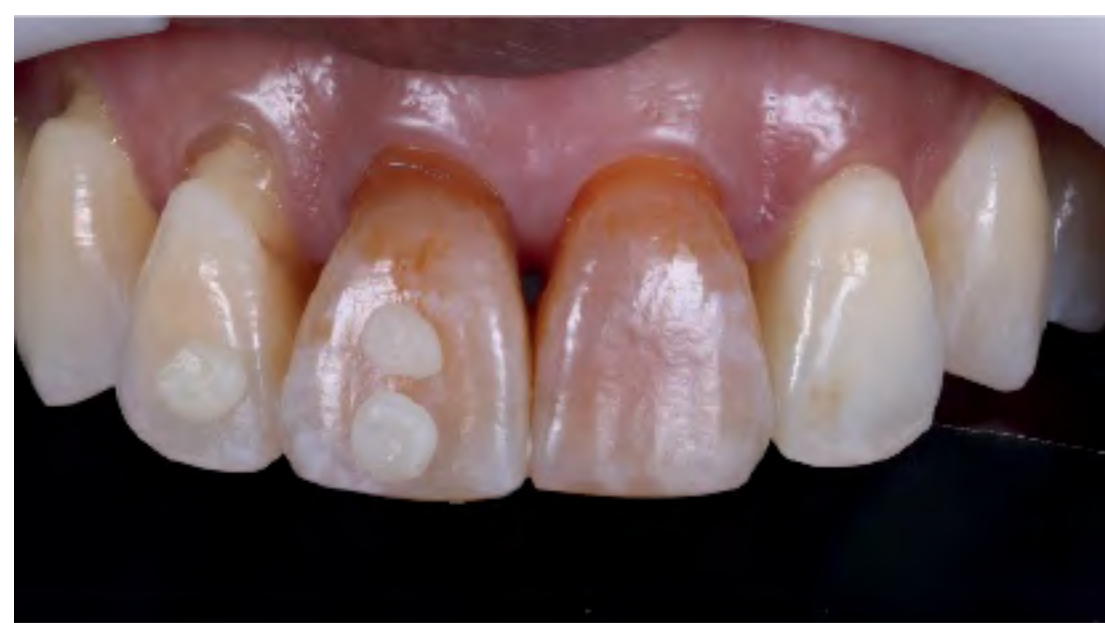
Fig. 2:

Revisión previa de posibles colores finales, teniendo en cuenta el color predominante de los incisivos laterales. 3M™ Filtek™ Universal, color probable: A1.

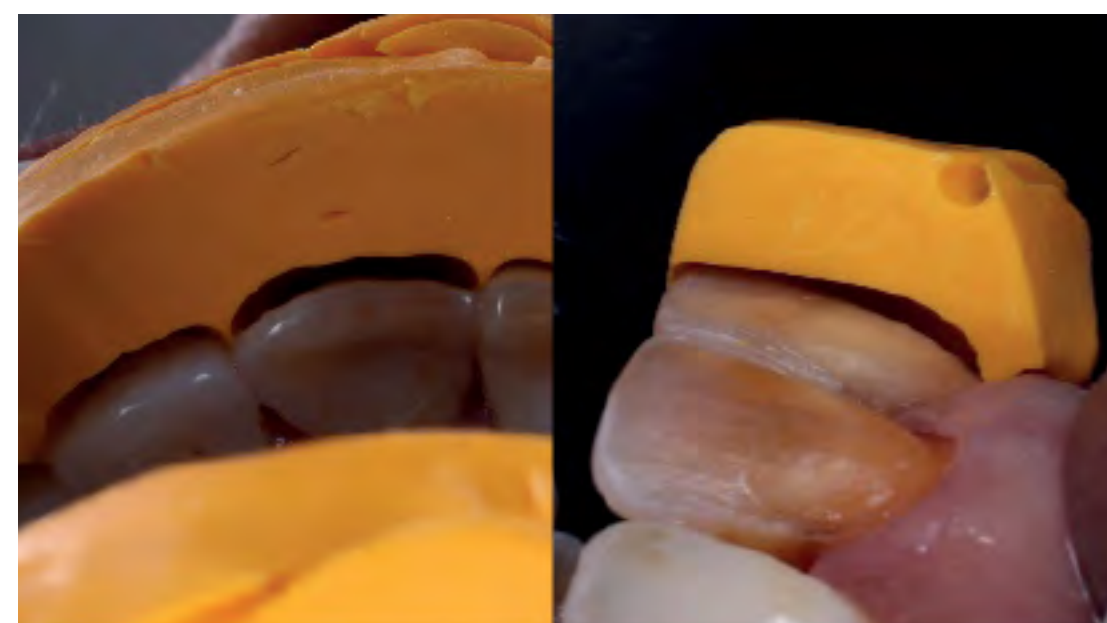
Fig. 3:

Confección de guía en 3M™ Express™ XT para medir desgaste en sentido longitudinal y transversal.

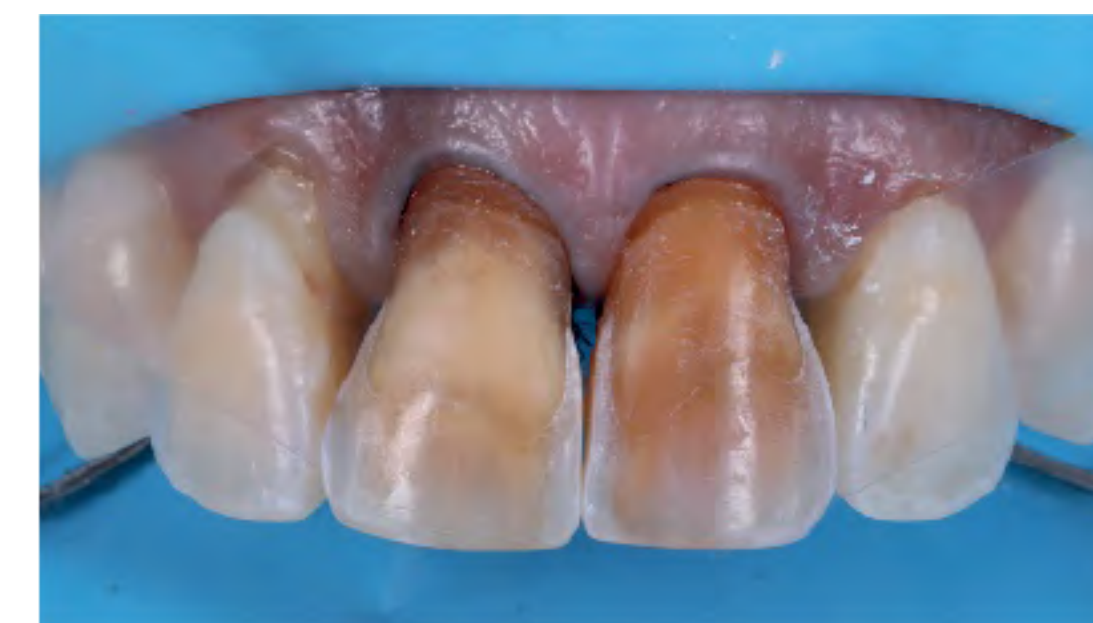
Fig. 4:

Preparación suficientemente invasiva, aislamiento absoluto modificado y colocación de hilo retrator.

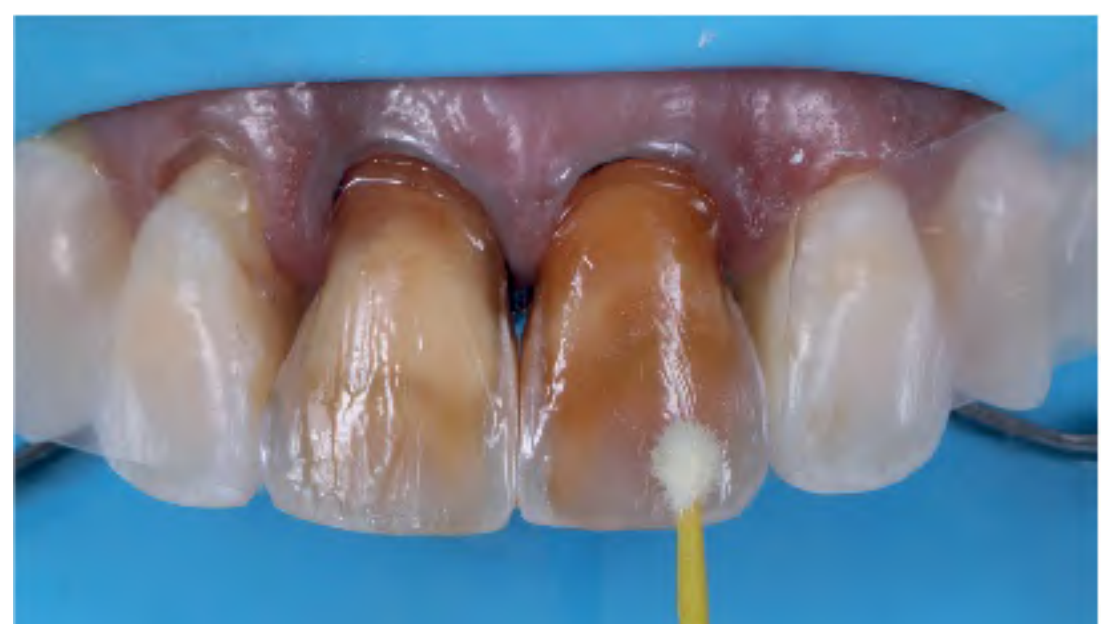
Fig. 6:

Aplicación* de adhesivo 3M™ Single Bond™ Universal y fotopolimerización*

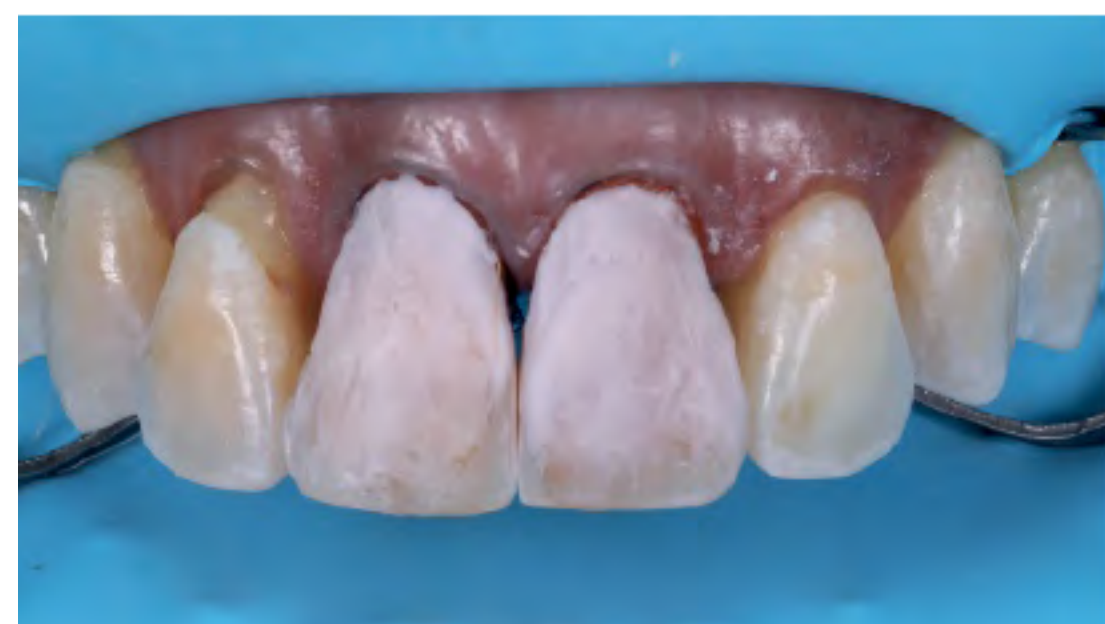
Fig. 7:

Aplicación de resina 3M™ Filtek™ Universal, color PO, dispersa de manera irregular, dejando evidenciar matices de fondo oscuro, creando una sensación de profundidad y facilitando un mejor resultado estético.

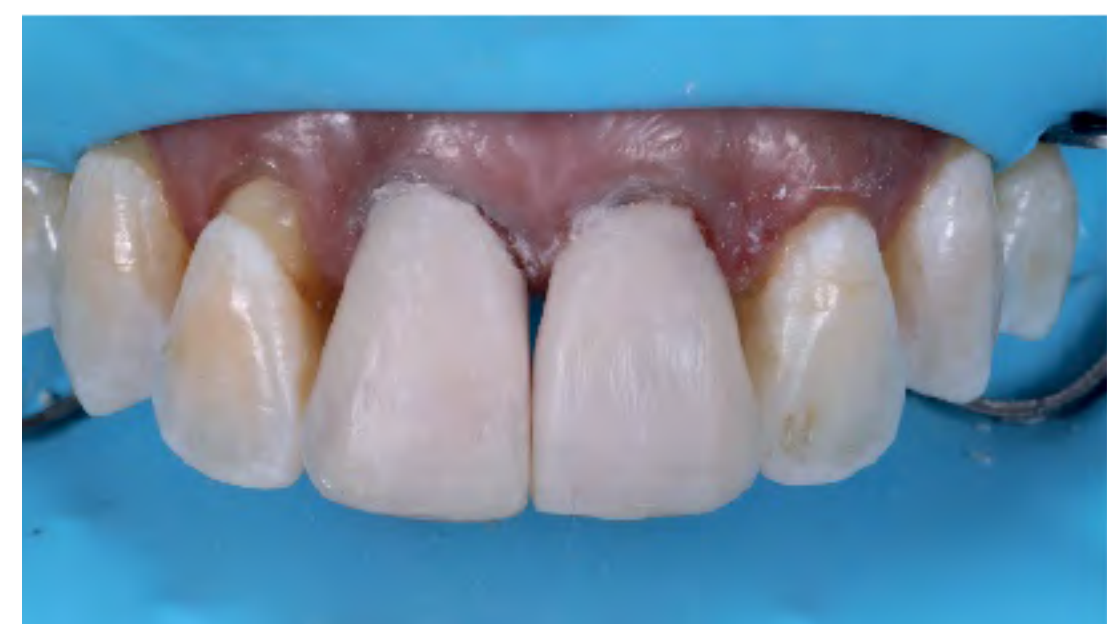
Fig. 8:

Después fotopolimerizar la capa de opacador, se realiza el recubrimiento con 3M™ Filtek™ Universal color A1 y se fotopolimeriza*.
