Filtek™
Restauradores Dentales

DENTALCORP.
TU ÉXITO NUESTRA PASIÓN

Casos Clínicos.

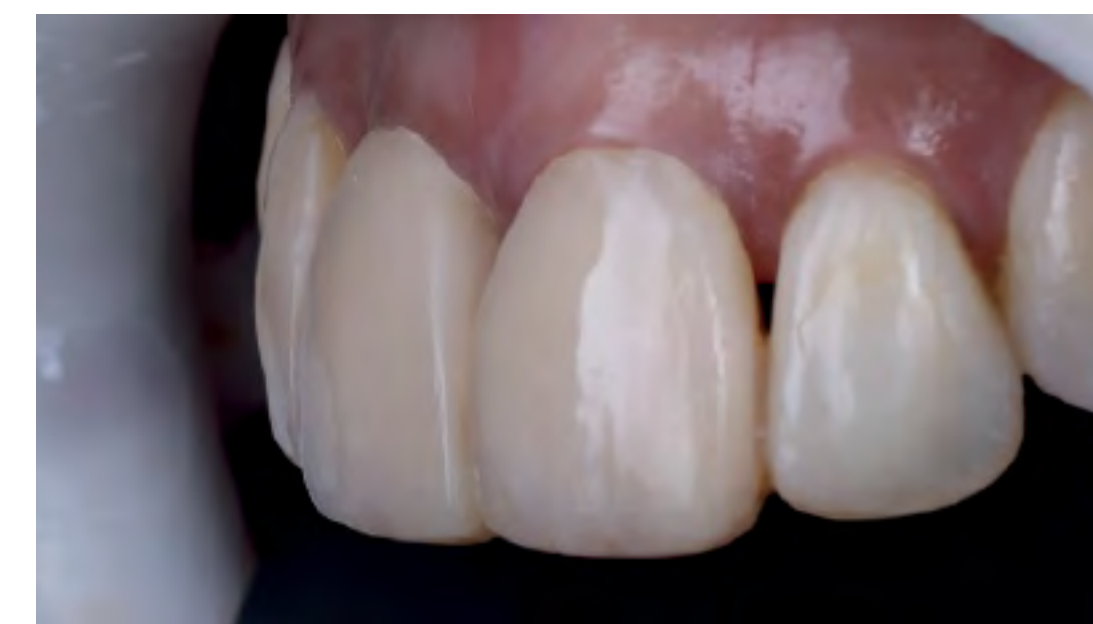
Fig. 9:

Aplicación de una fina capa final de 3M™ Filtek™ Universal color XW en incremento único. Fotopolimerización*, acabado y pulido.

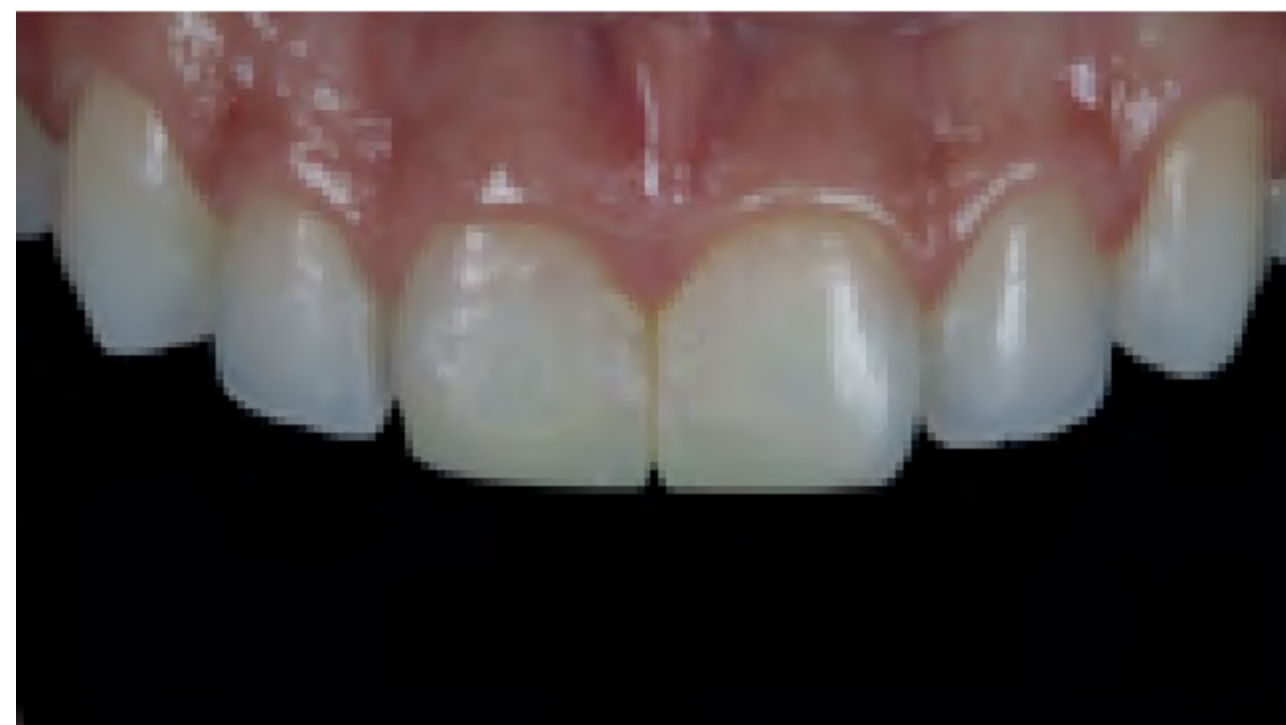
Fig. 1:

Situación clínica inicial después del aclaramiento. Presencia de restauraciones Clase IV insatisfactorias en los incisivos centrales.

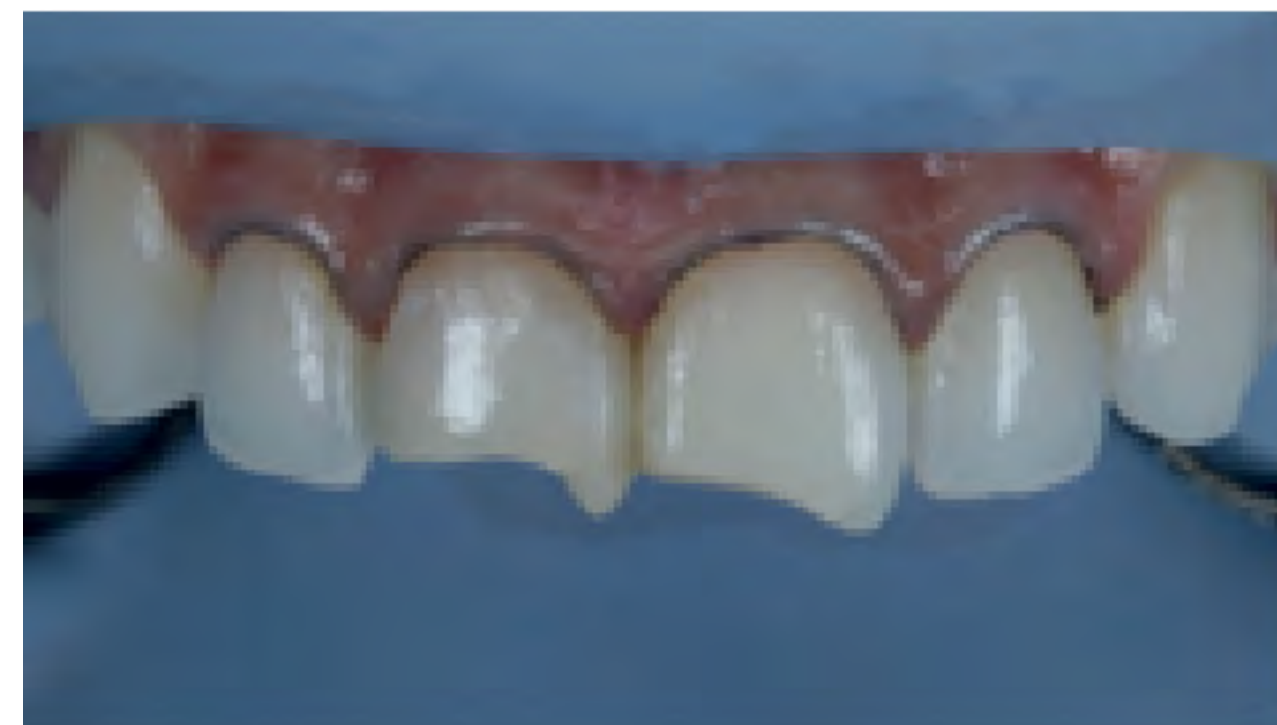
Fig. 2:

Aspecto clínico después de la remoción de las restauraciones.

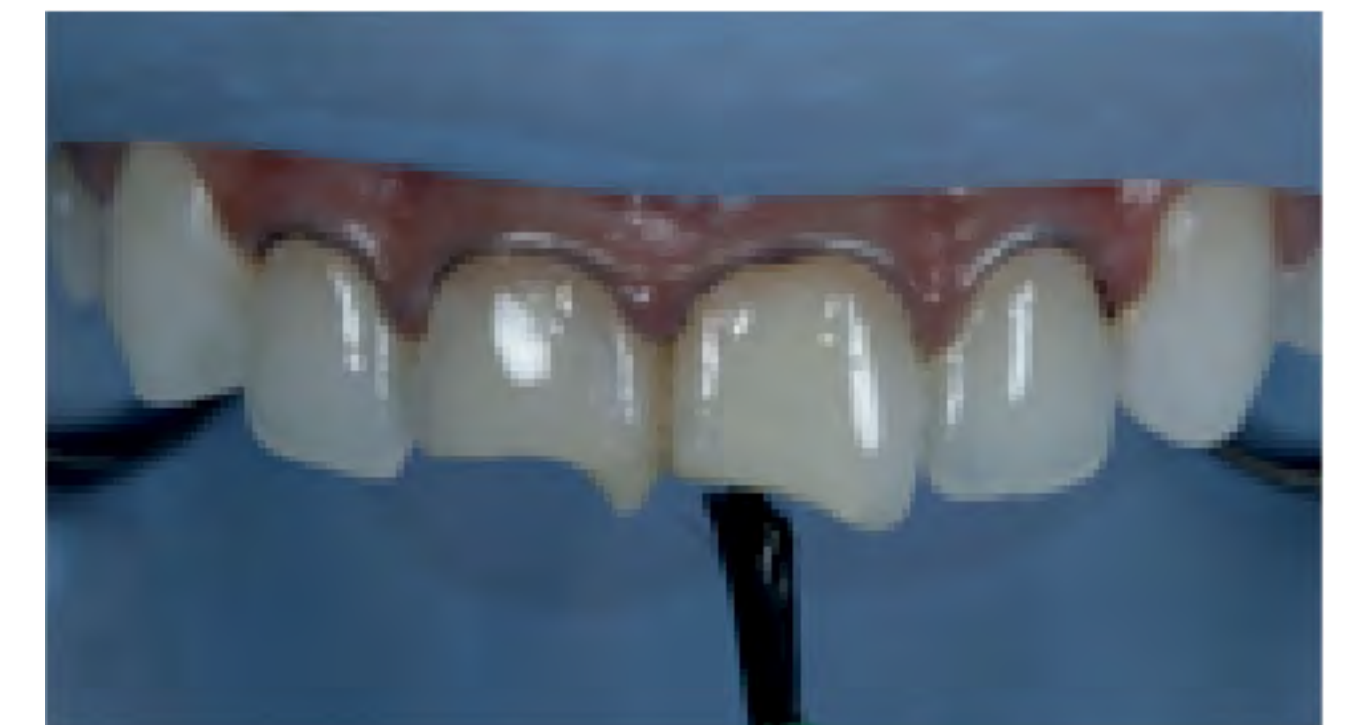
Fig. 4:

Aplicación de 3M™ Single Bond™ Universal durante 20 segundos en cada diente. Evaporación del solvente* y fotopolimerización por 10 segundos con 3M™ Elipar™ DeepCure-L en cada diente.

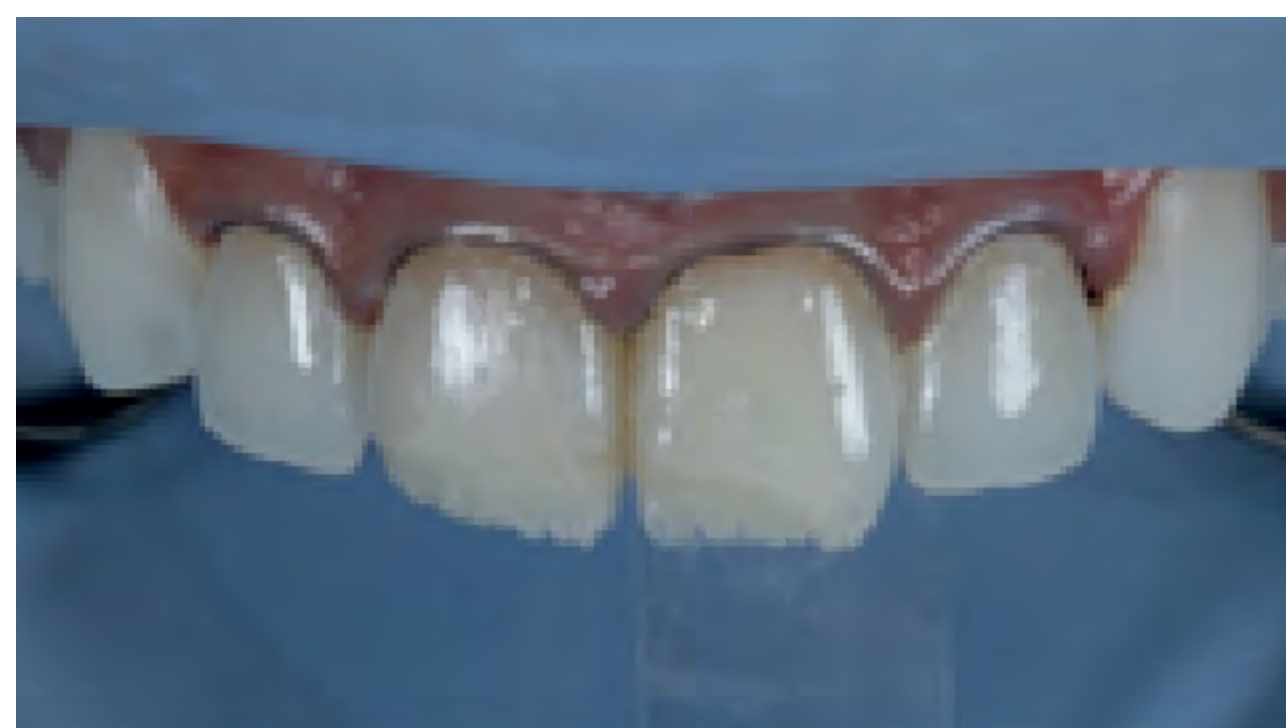
Fig. 5:

Aplicación de 3M™ Filtek™ Universal color B1 en la reconstrucción de las caras palatinas y fotopolimerización*.

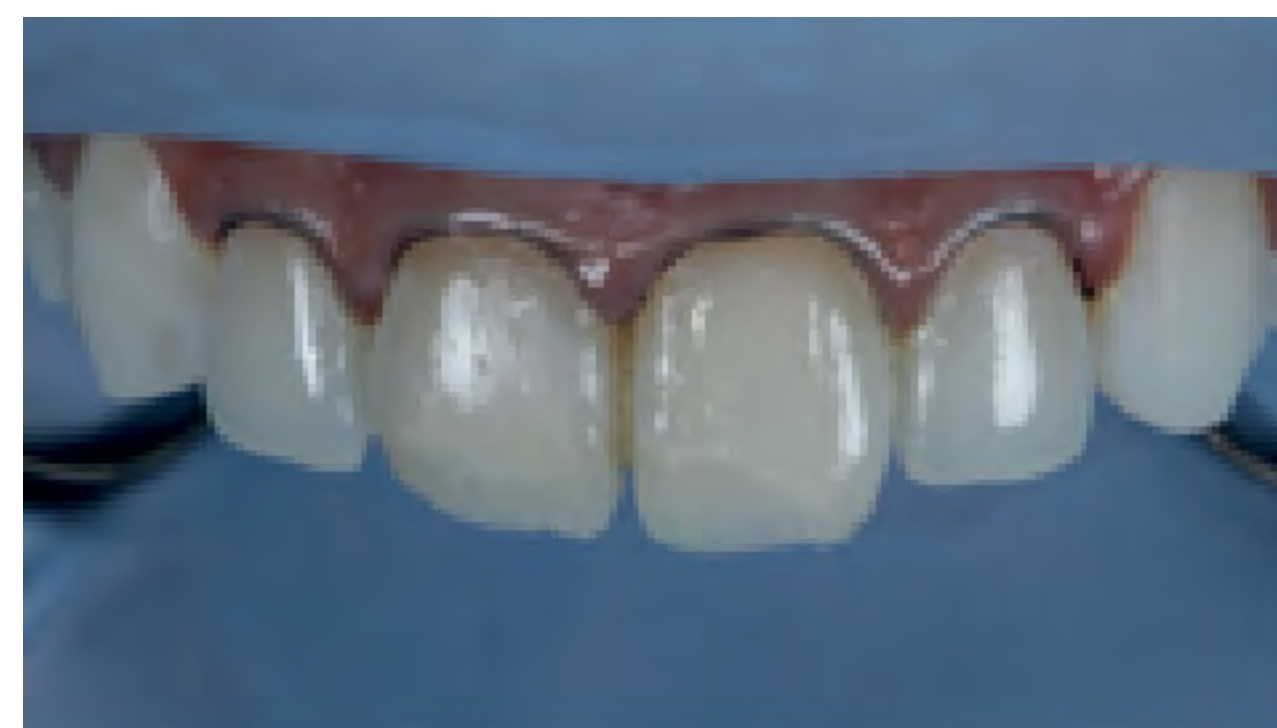
Fig. 6:

Aplicación de una fina capa de 3M™ Filtek™ Z350 XT color BT, para alcanzar mayor translucidez incisal y fotopolimerización*.

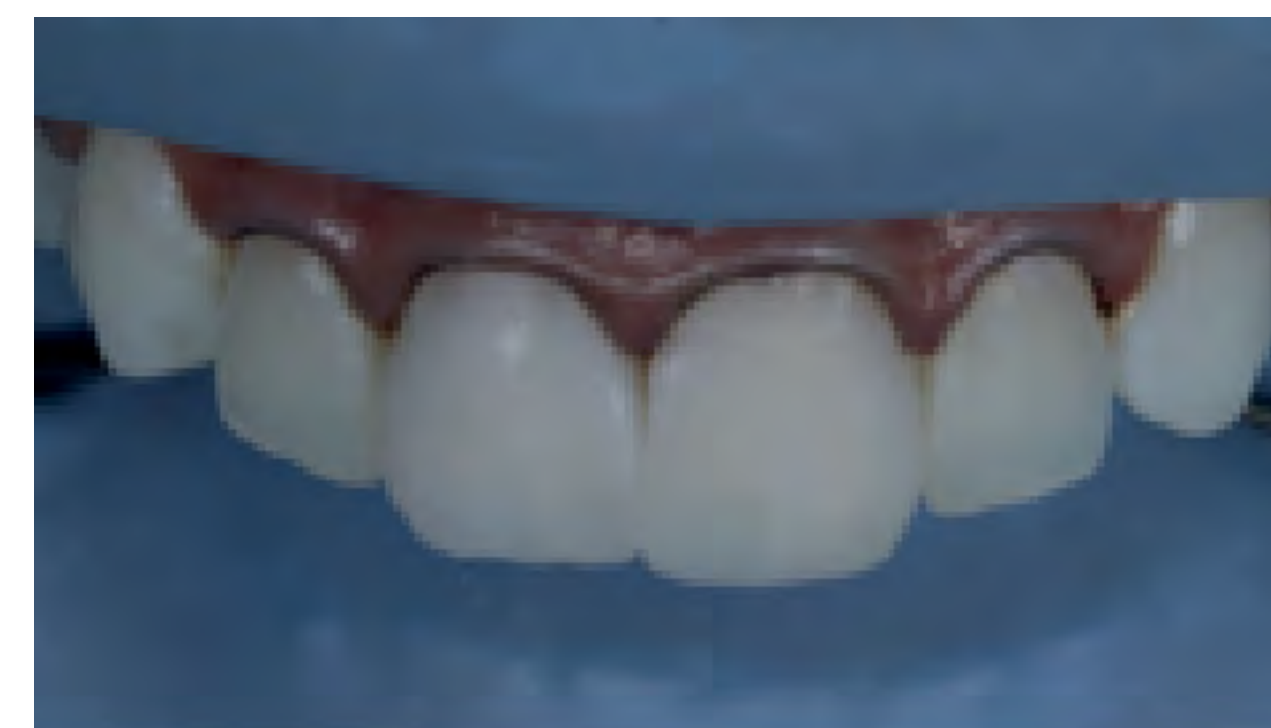
Fig. 7:

Aplicación de una capa vestibular de 3M™ Filtek™ Universal color XW en los incisivos centrales y color B1 en los incisivos laterales.

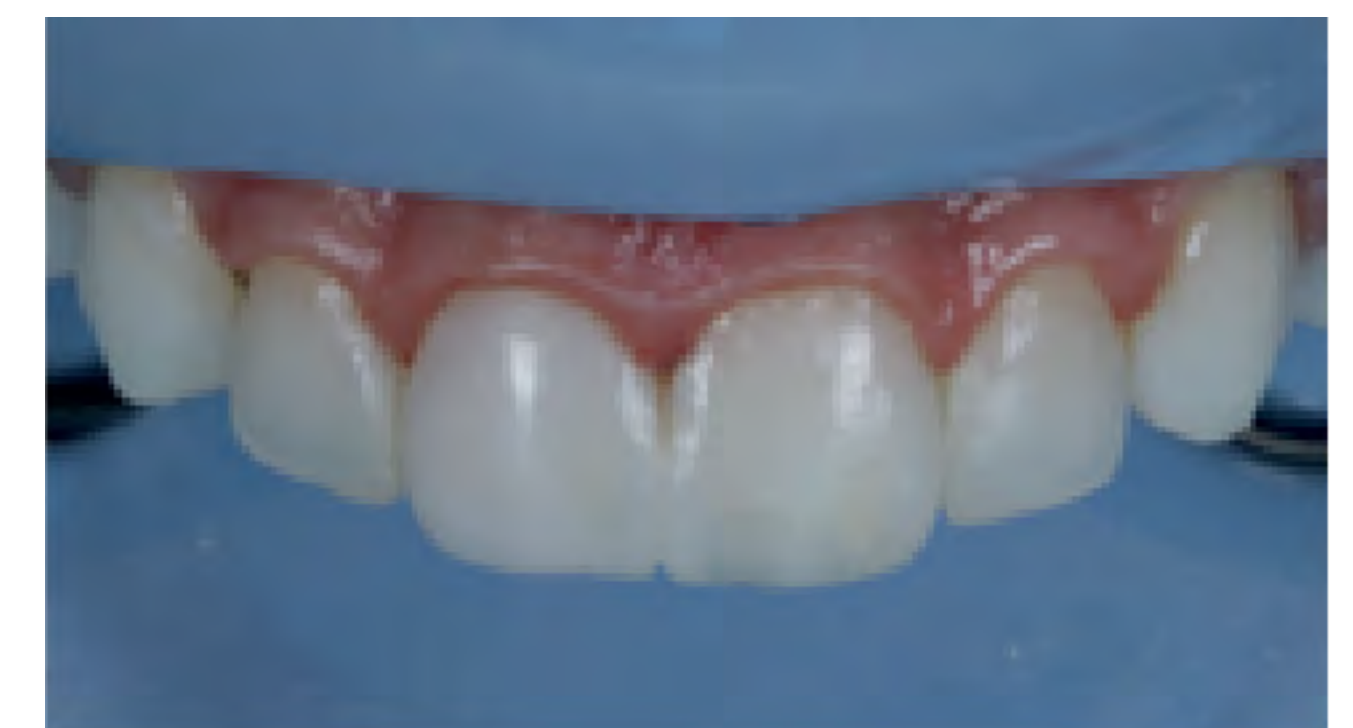
Fig. 8:

Aspecto clínico después del acabado y pulido. Fue posible realizar la adaptación de color a los diferentes sustratos, después del aclaramiento.

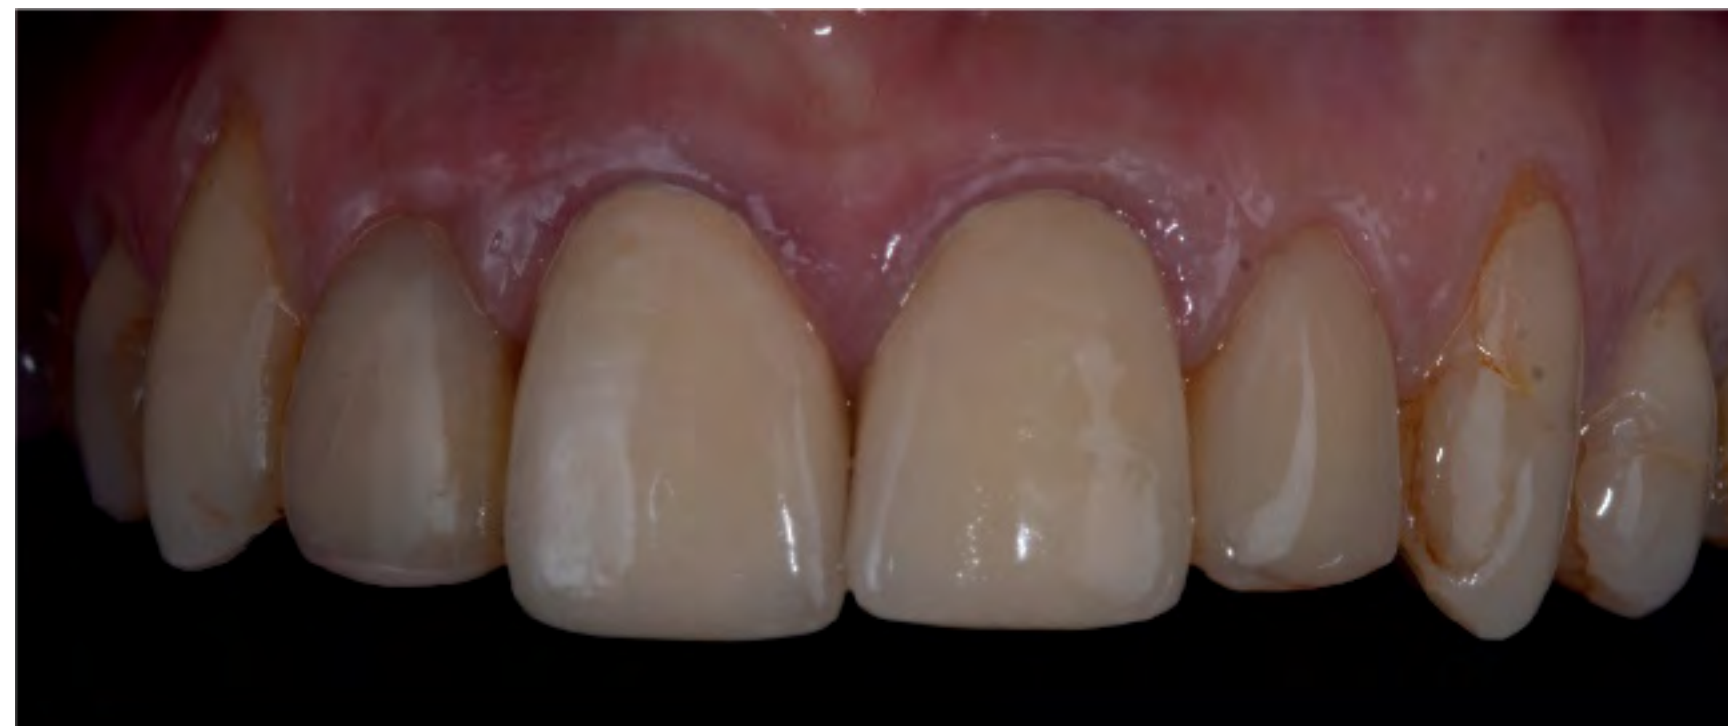
Fig. 1:

Situación clínica inicial. Presencia de coronas metalcerámicas con aspecto opaco y además varias restauraciones en resina compuesta deficiente, confiriendo estética insatisfactoria a la sonrisa del paciente.

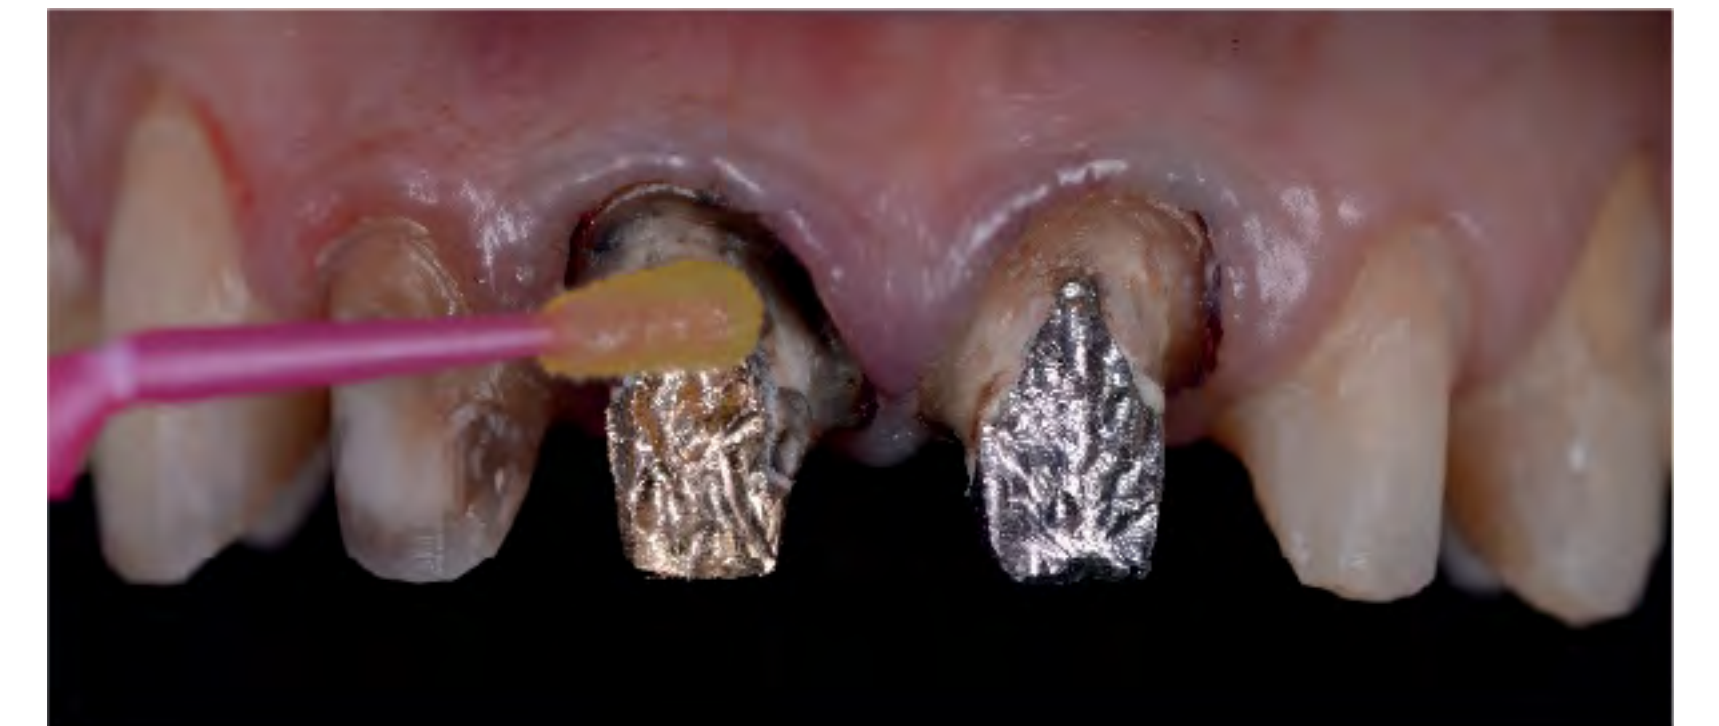
Fig. 3:

Aplicación de 3M™ Single Bond™ Universal durante 20 segundos en cada diente. Evaporación del solvente* con leve chorro de aire y fotopolimerización*.

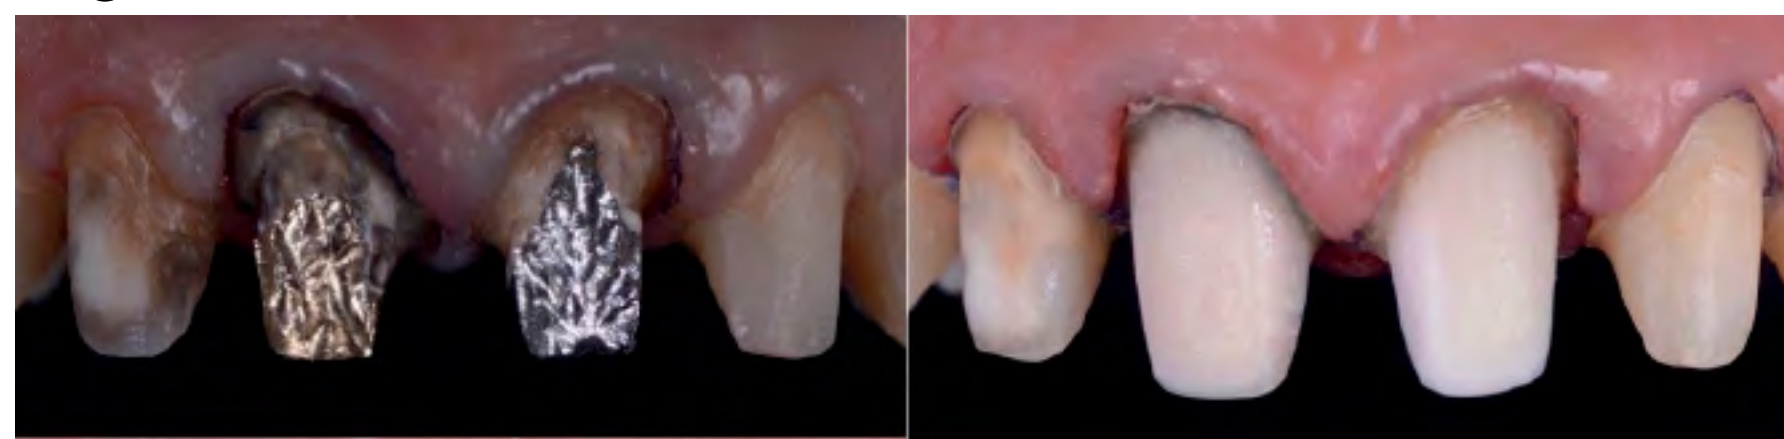
Fig. 4:

Aplicación de una fina capa de 3M™ Filtek™ Universal tono Pink Opaquer para enmascarar los sustratos metálicos de los incisivos centrales y también en el diente 12 que presentaba alteración significativa de color. Posteriormente se aplicó una capa de 3M™ Filtek™ Universal color A3 para armonizar el color de los otros sustratos; después de la aplicación de cada capa se fotopolimerizó*.

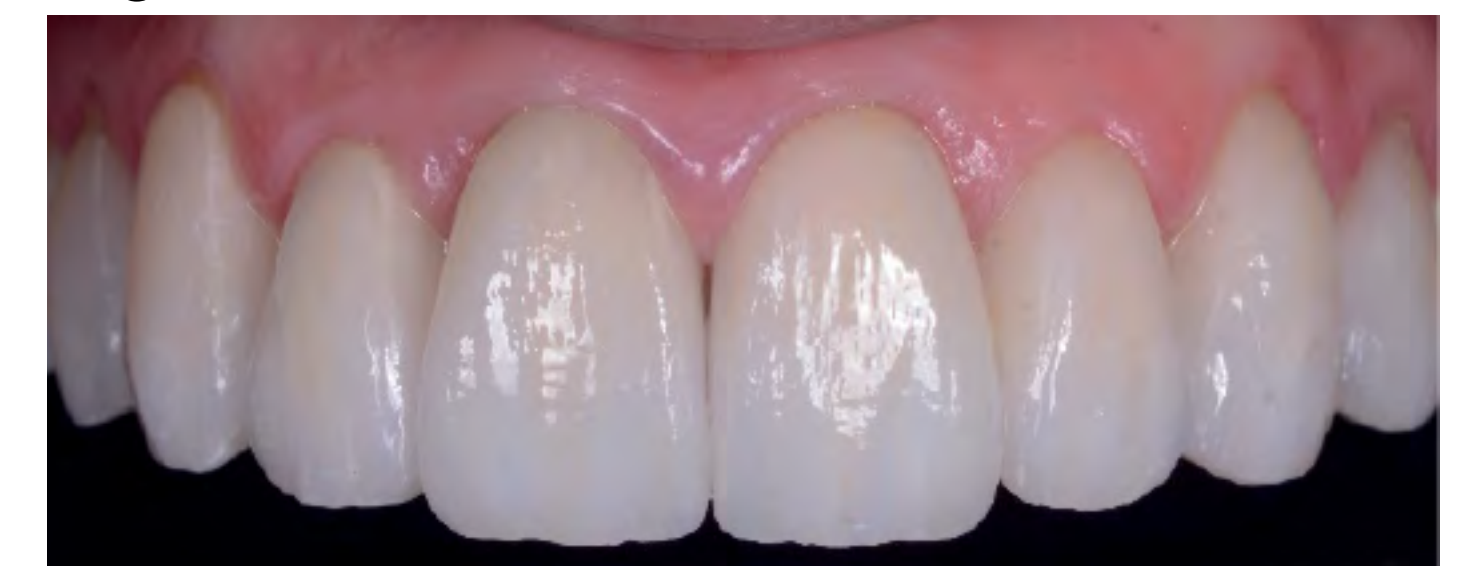
Fig. 6:

Aspecto final después de la cementación de las restauraciones cerámicas adhesivas con cemento 3M™ Relyx™ Ultimate tono A1.

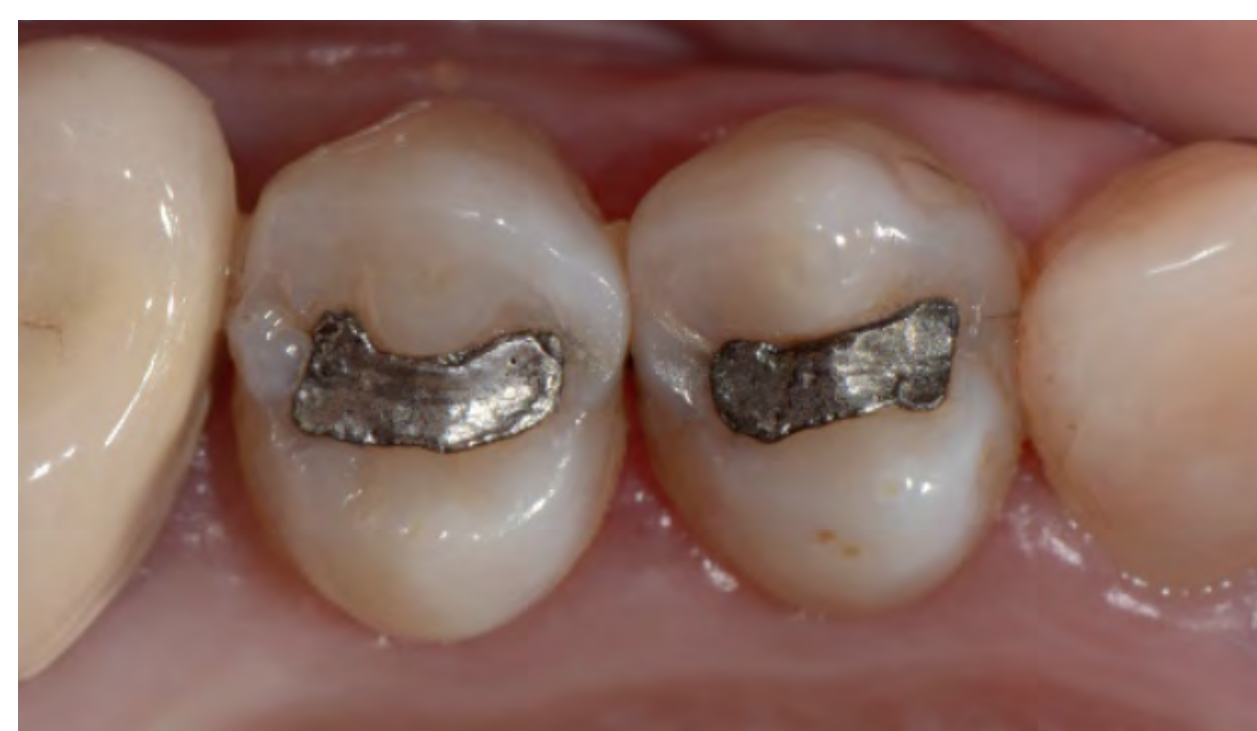
Fig. 1:

Caso clínico inicial: restauraciones en amalgama que necesitan sustitución por resina compuesta.

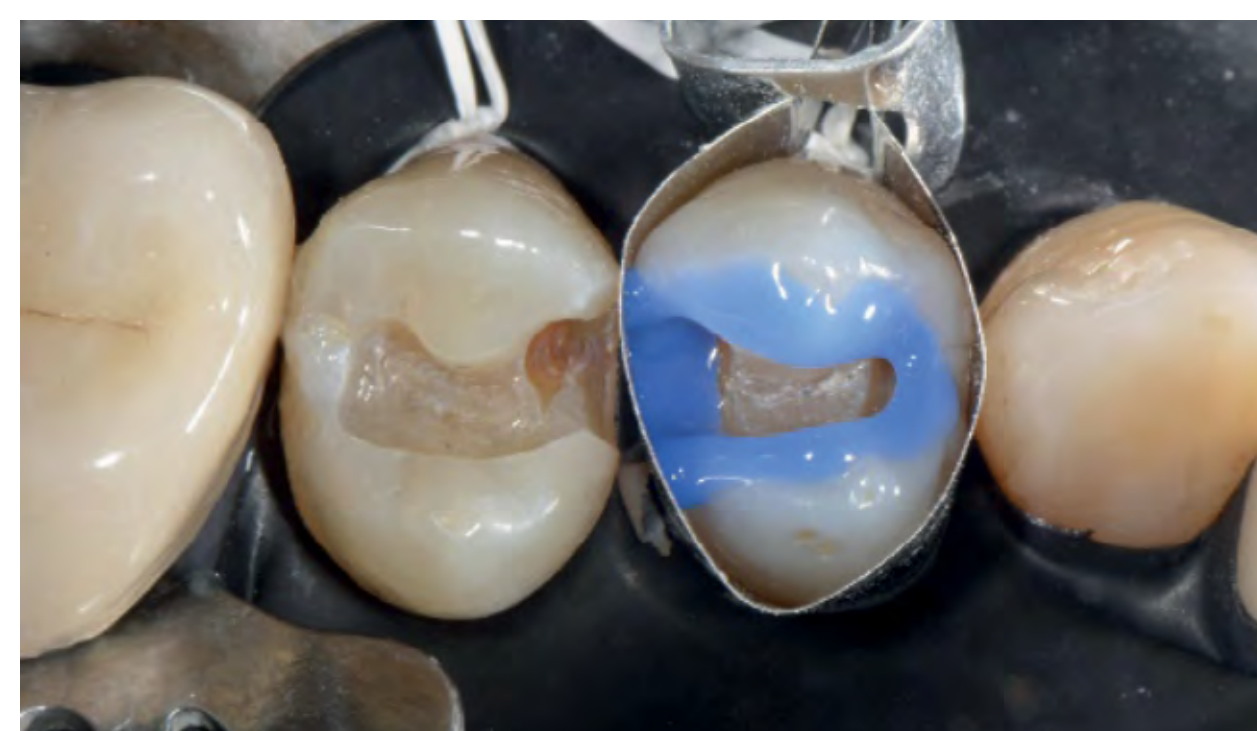
Fig. 2:

Después de realizar aislamiento absoluto, las restauraciones fueron removidas. Inserción de matriz metálica. Importante realizar un diente a la vez. Acondicionamiento selectivo del esmalte.

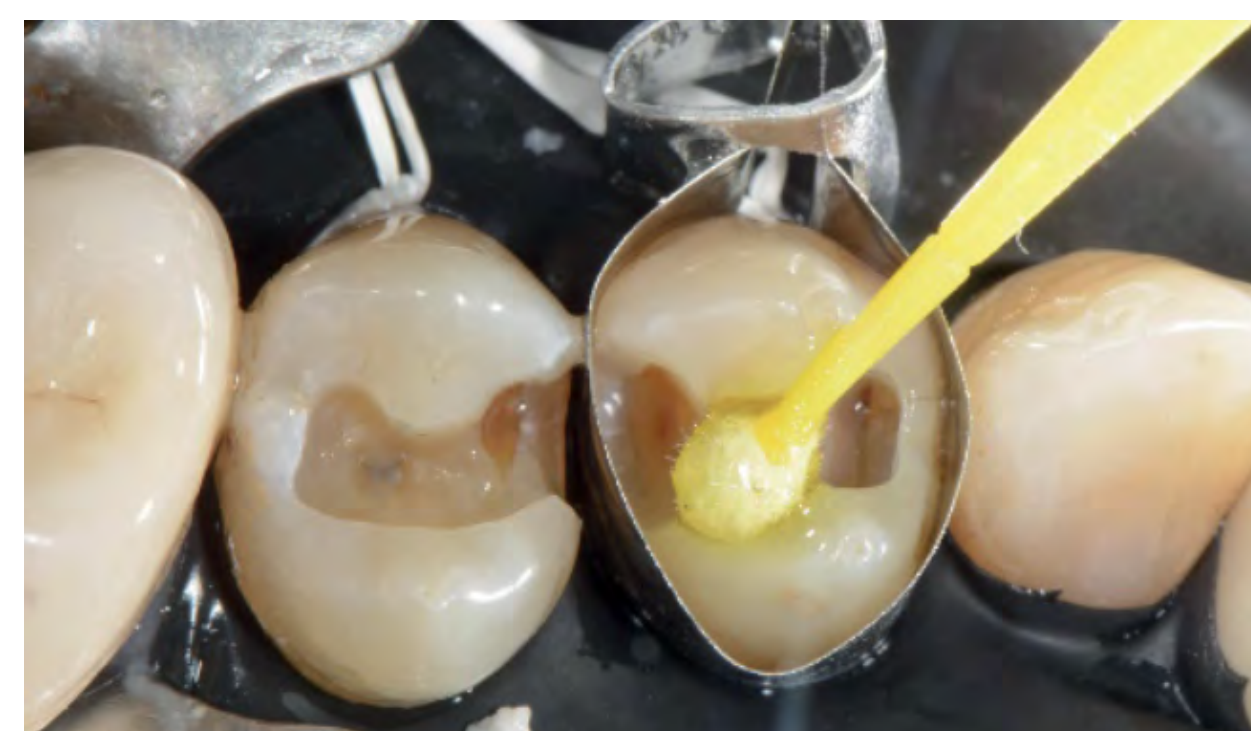
Fig. 3:

Aplicación del adhesivo 3M™ Single Bond™ Universal durante 20s. Evaporación del solvente* y fotopolimerización por 10s con Elipar™ DeepCure-L.

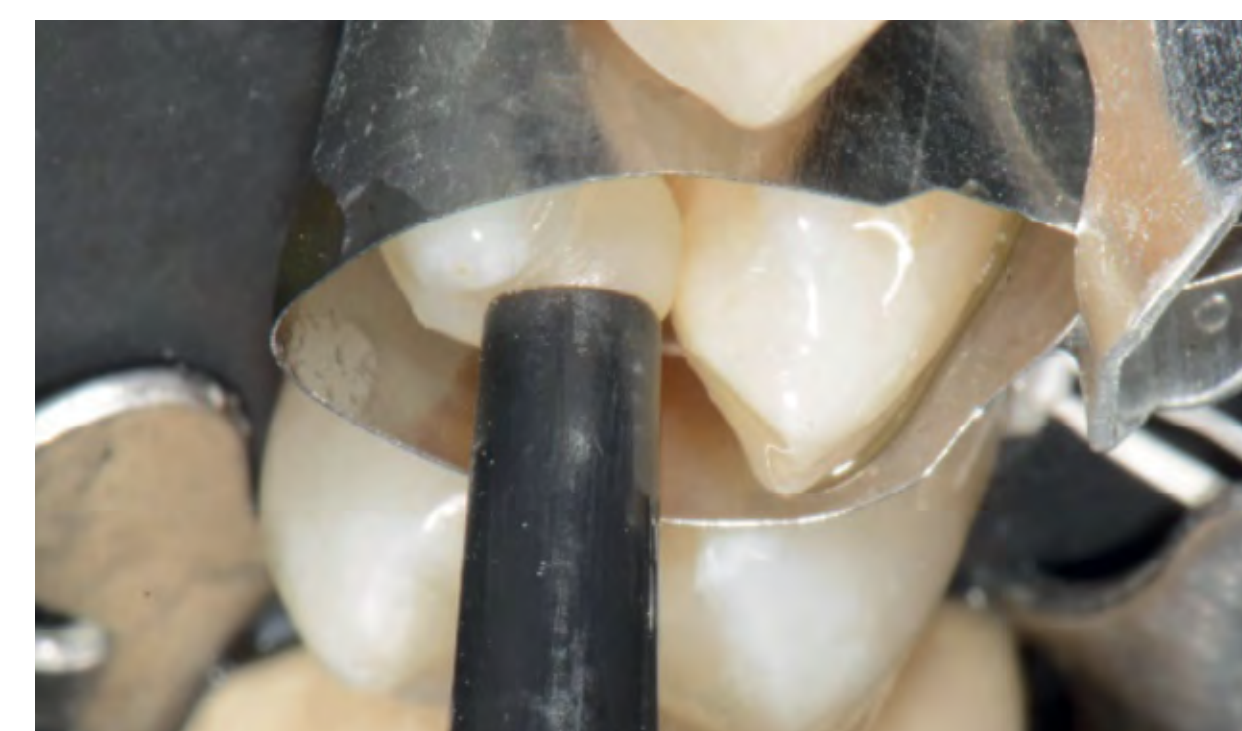
Fig. 4:

Inserción de 3M™ Filtek™ One Bulk Fill presentación en cápsula. Excelente acceso y facilidad de inserción de la resina en la cavidad.

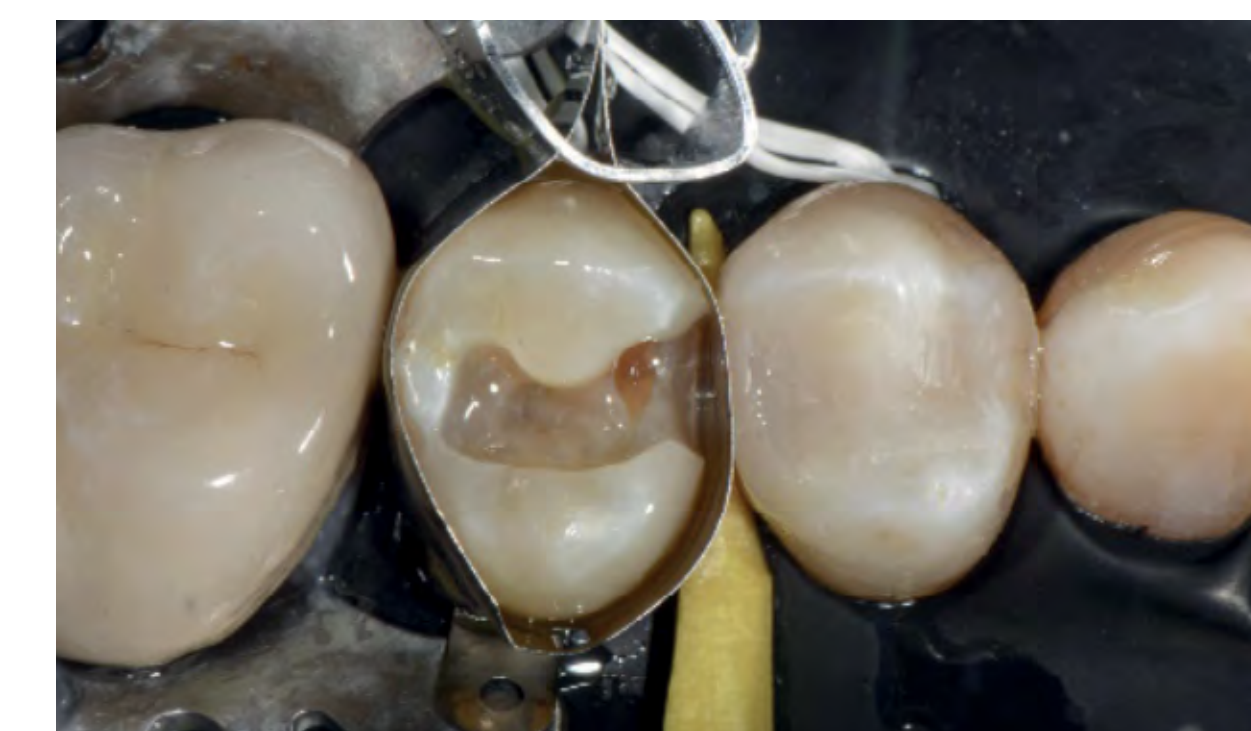
Fig. 5:

Condensación vertical y lateral. Escultura y fotopolimerización por 10 s por oclusal, 10 s por vestibular y 10 s por palatino, con 3M™ Elipar™ DeepCure-L, lámpara LED de fotocurado.*

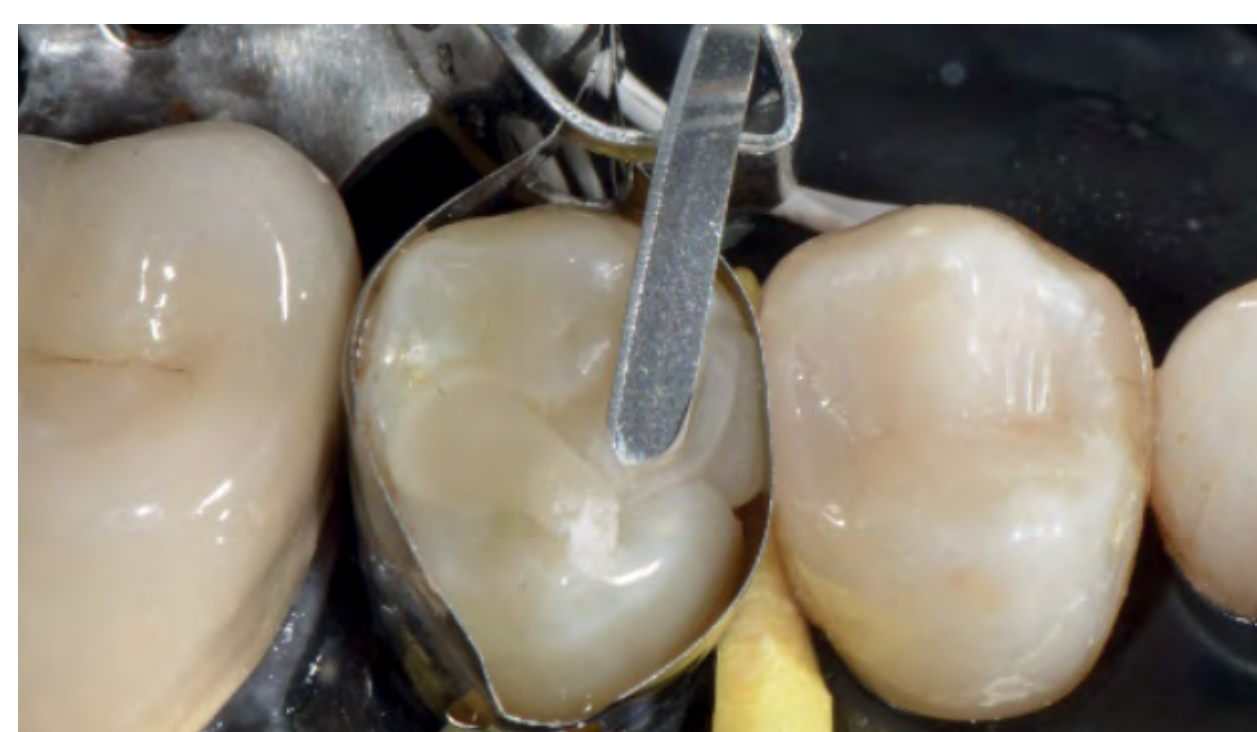
Fig. 6:

Realización de las etapas anteriores en el segundo premolar: inserción de matriz, aplicación del sistema adhesivo e inserción de la resina compuesta. Condensación vertical y lateral, escultura y fotopolimerización.

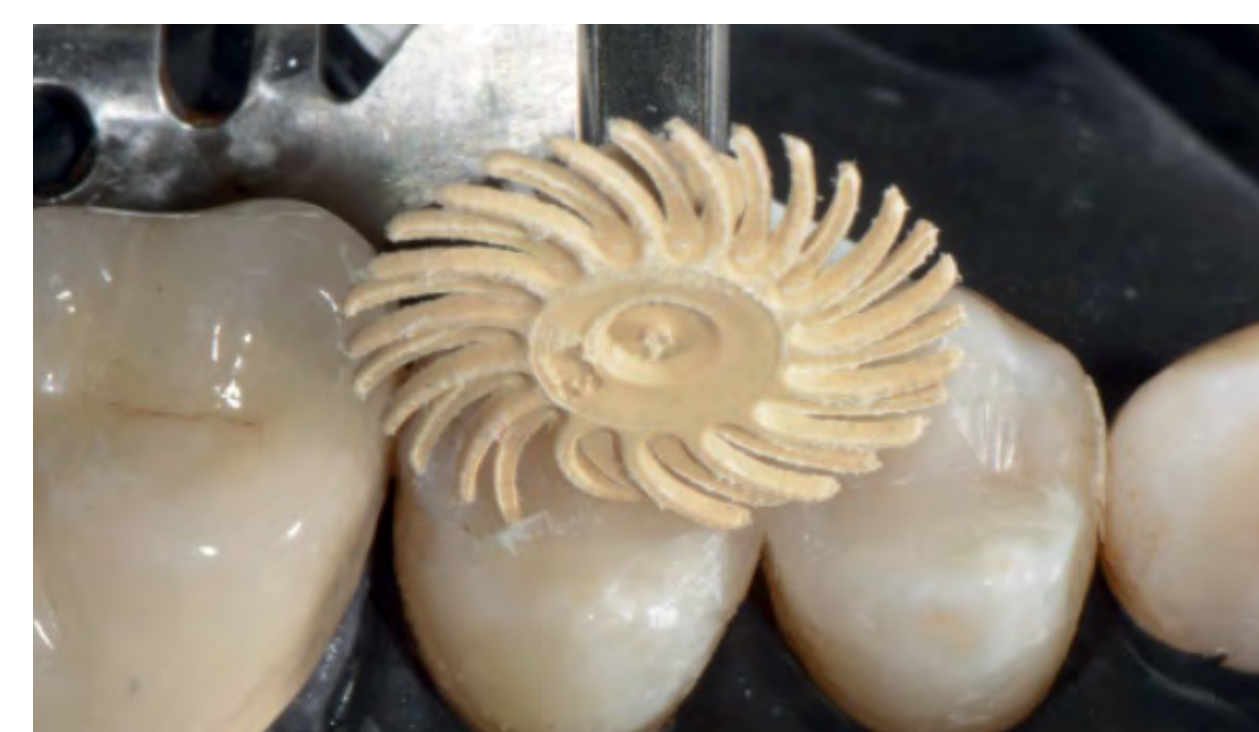
Fig. 7:

Después del ajuste oclusal, pre-pulimento con 3M™ Sof-Lex™ Espiral beige, húmedo en sentido anti-horario.

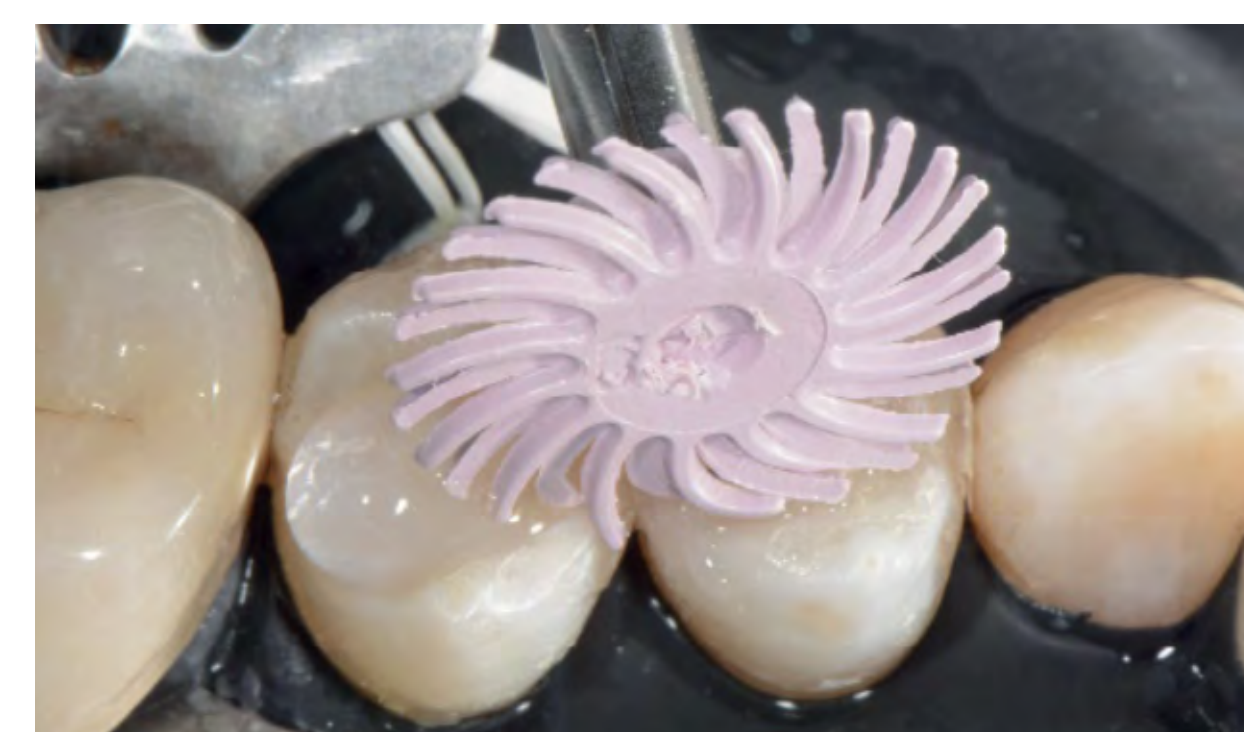
Fig. 8:

Pulimento final con Sof-Lex™ Espiral rosa, húmedo en sentido anti-horario.

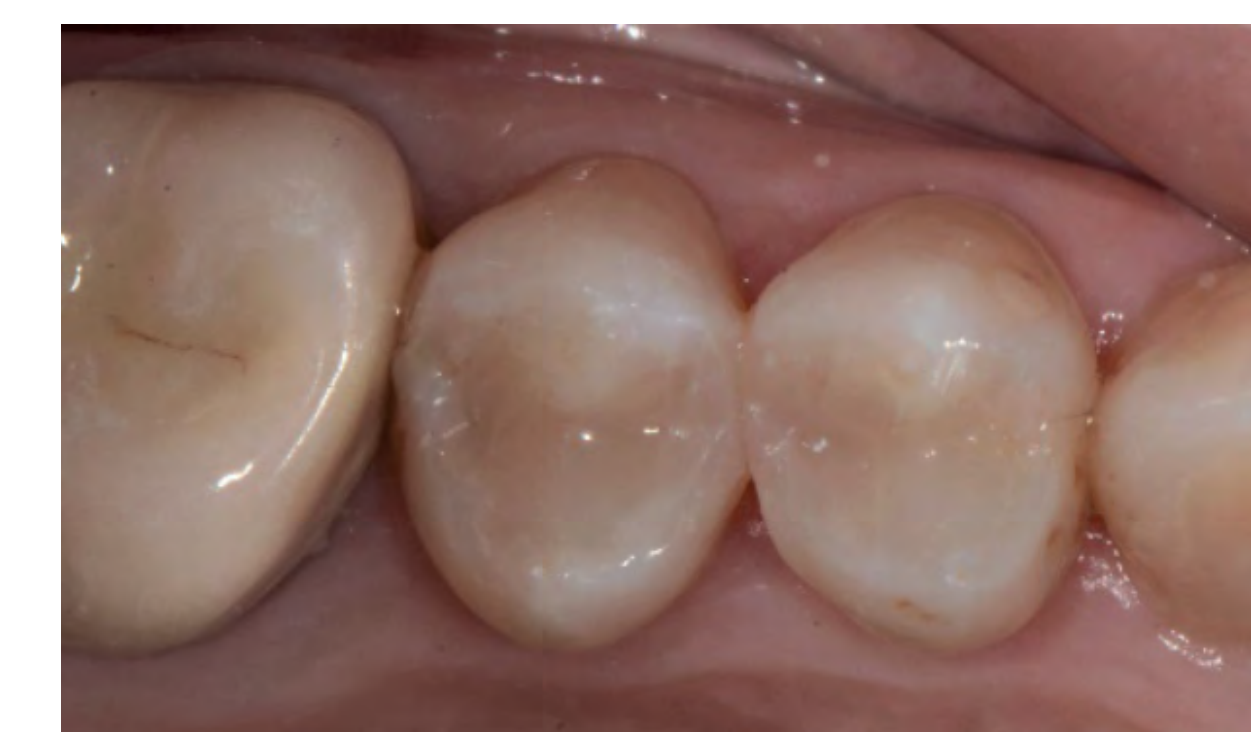
Fig. 9:

Restauración final después de acabado y pulido.

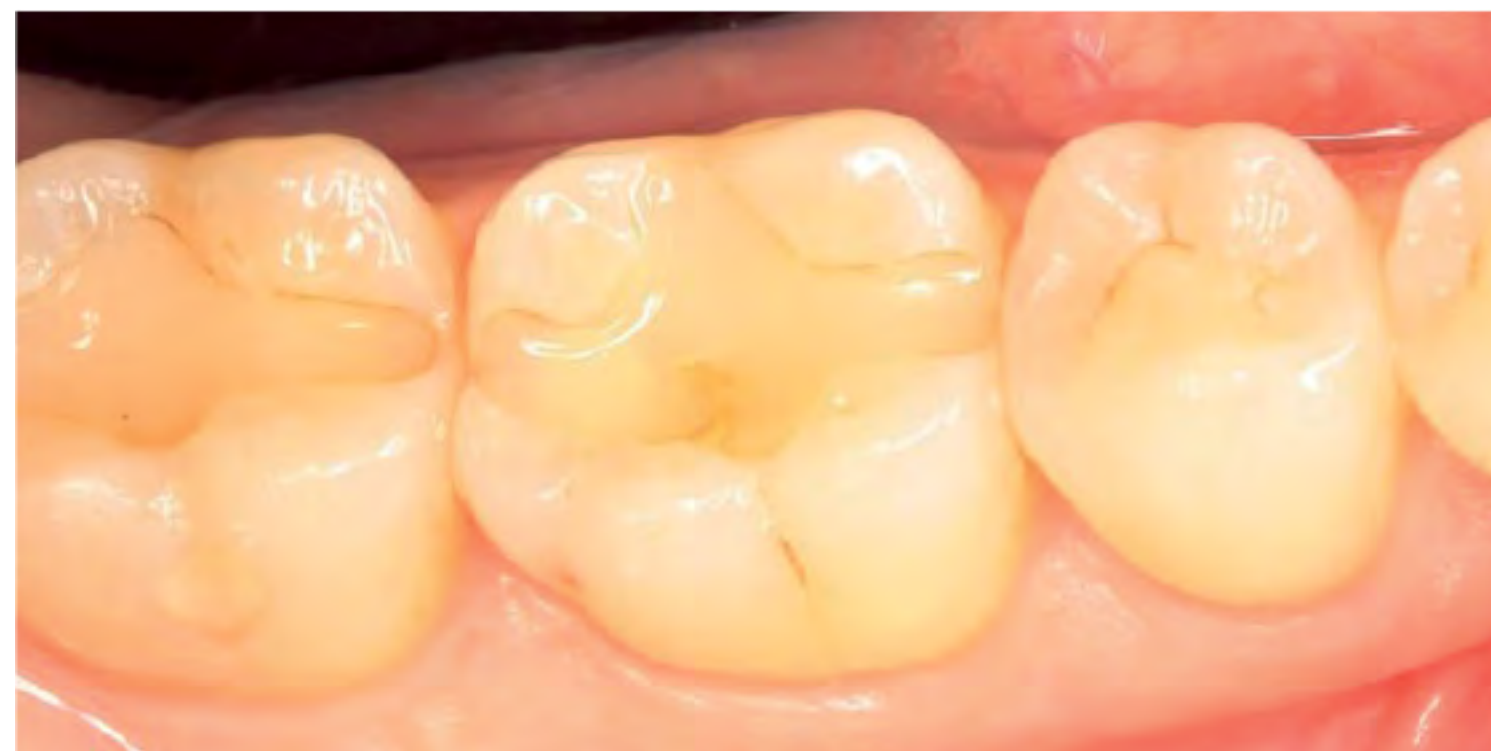
Fig. 1:

Primer molar que necesita reemplazo debido a las pigmentaciones marginales y microfiltración de la resina.

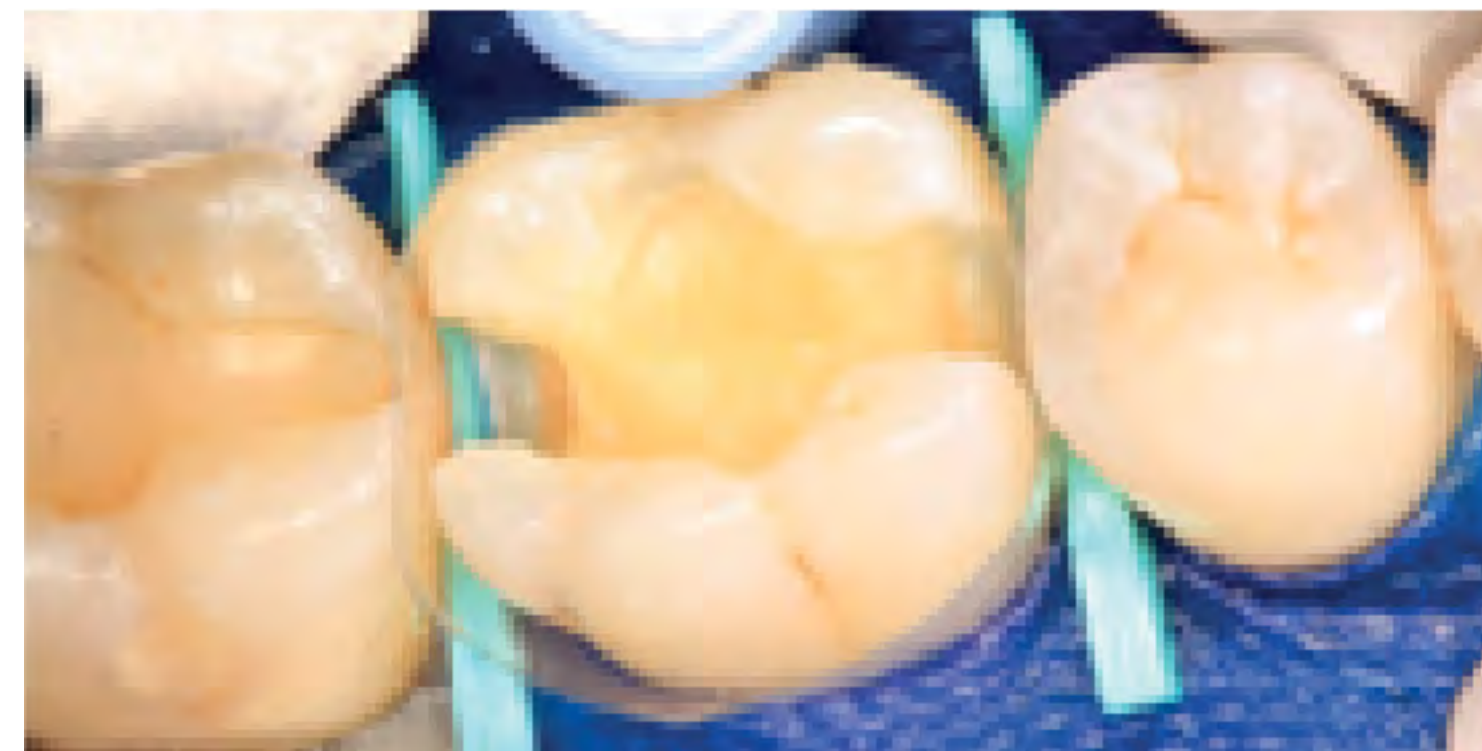
Fig. 2:

Preparación dental después de la colocación del dique de goma, cuñas y una matriz transparente.
