Filtek™
Restauradores Dentales

DENTALCORP.
TU ÉXITO NUESTRA PASIÓN

Casos Clínicos.

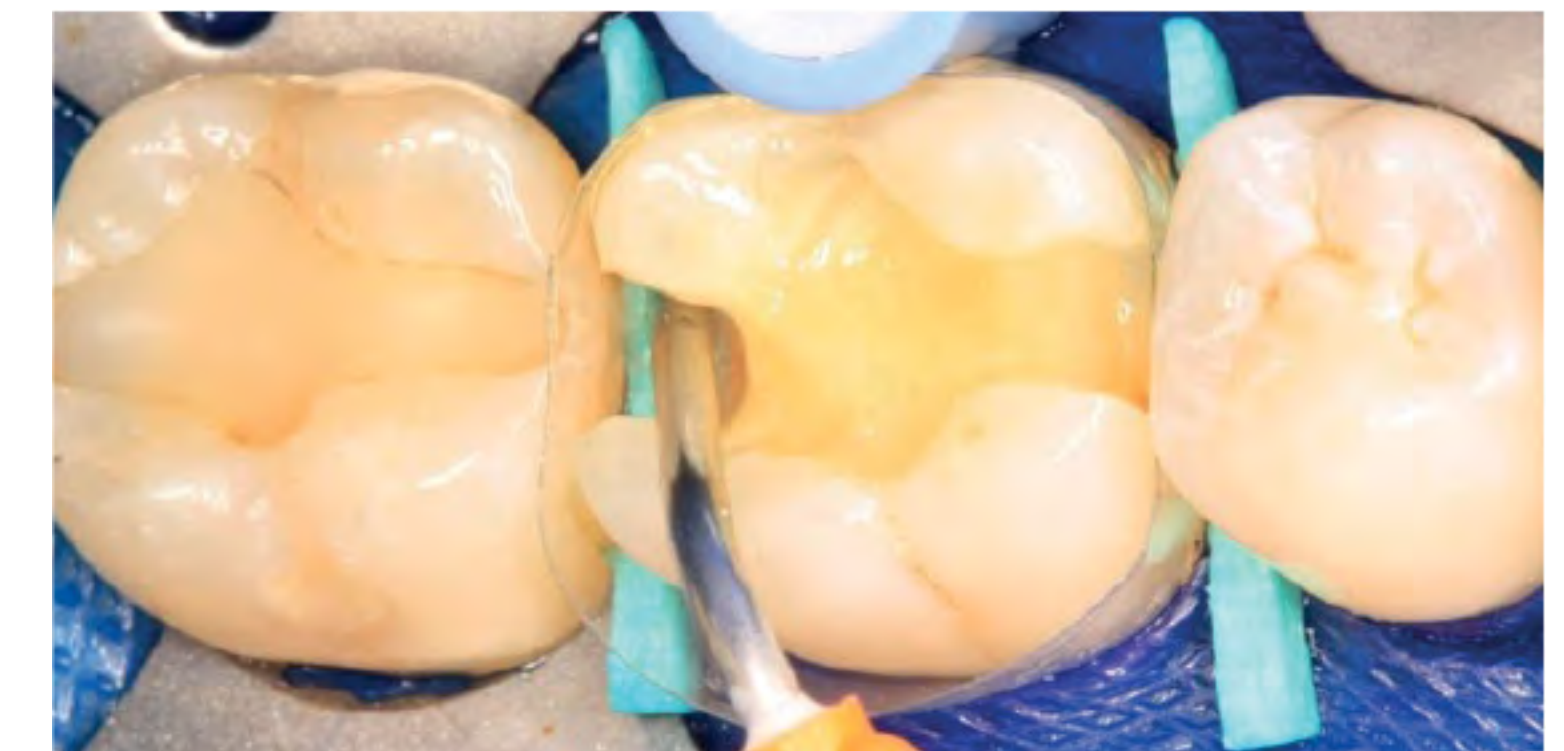
Fig. 3:

Después del grabado, lavado, secado y colocación de adhesivo 3M™ Single Bond™ Universal, se coloca dentro de la cavidad 3M™ Filtek™ Bulk Fill Resina Fluída, iniciando desde la parte más profunda de la cavidad para garantizar una buena adaptación.

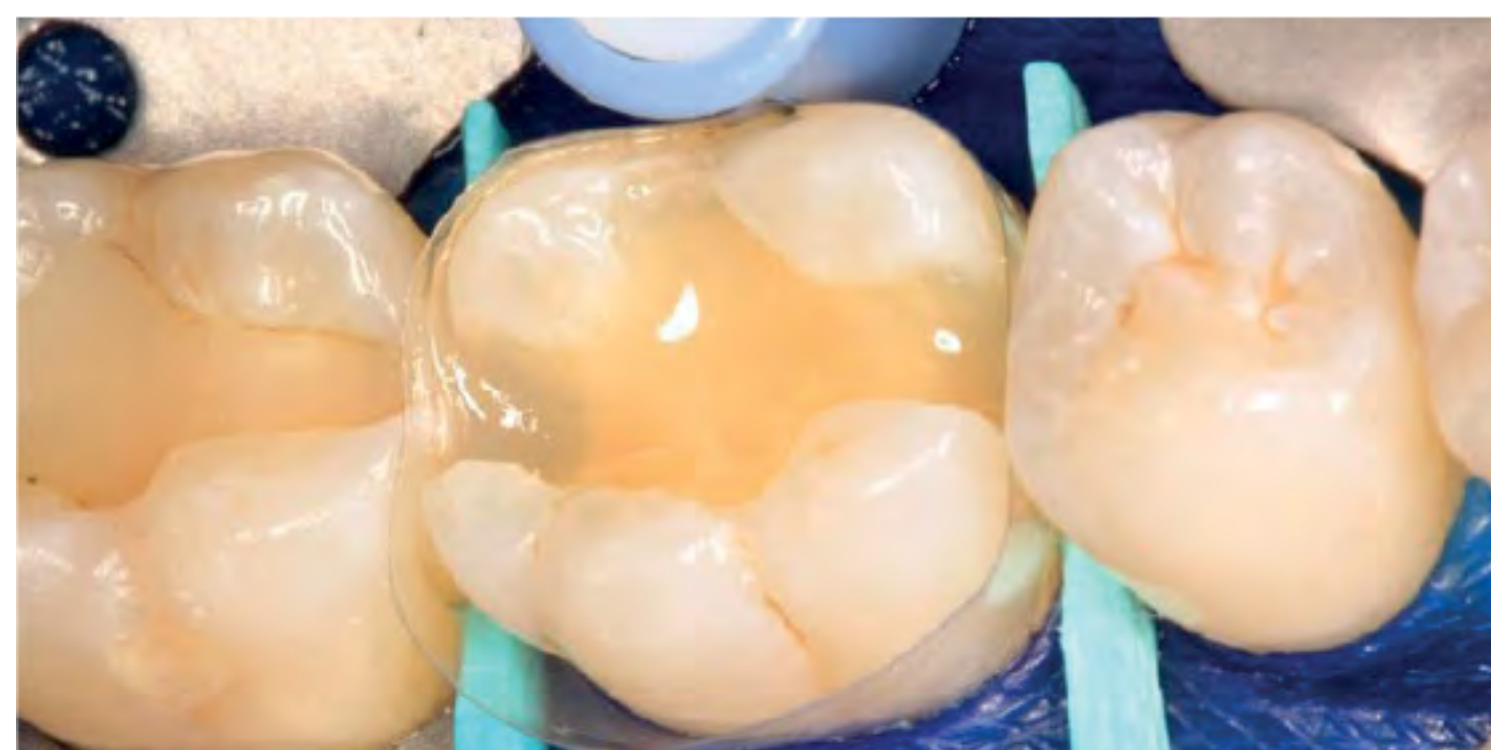
Fig. 4:

Se colocó 4 mm de 3M™ Filtek™ Bulk Fill Resina Fluída tono A3, se fotocura* durante 20 segundos usando el Elipar 3M™ DeepCure-L luz de curado LED.

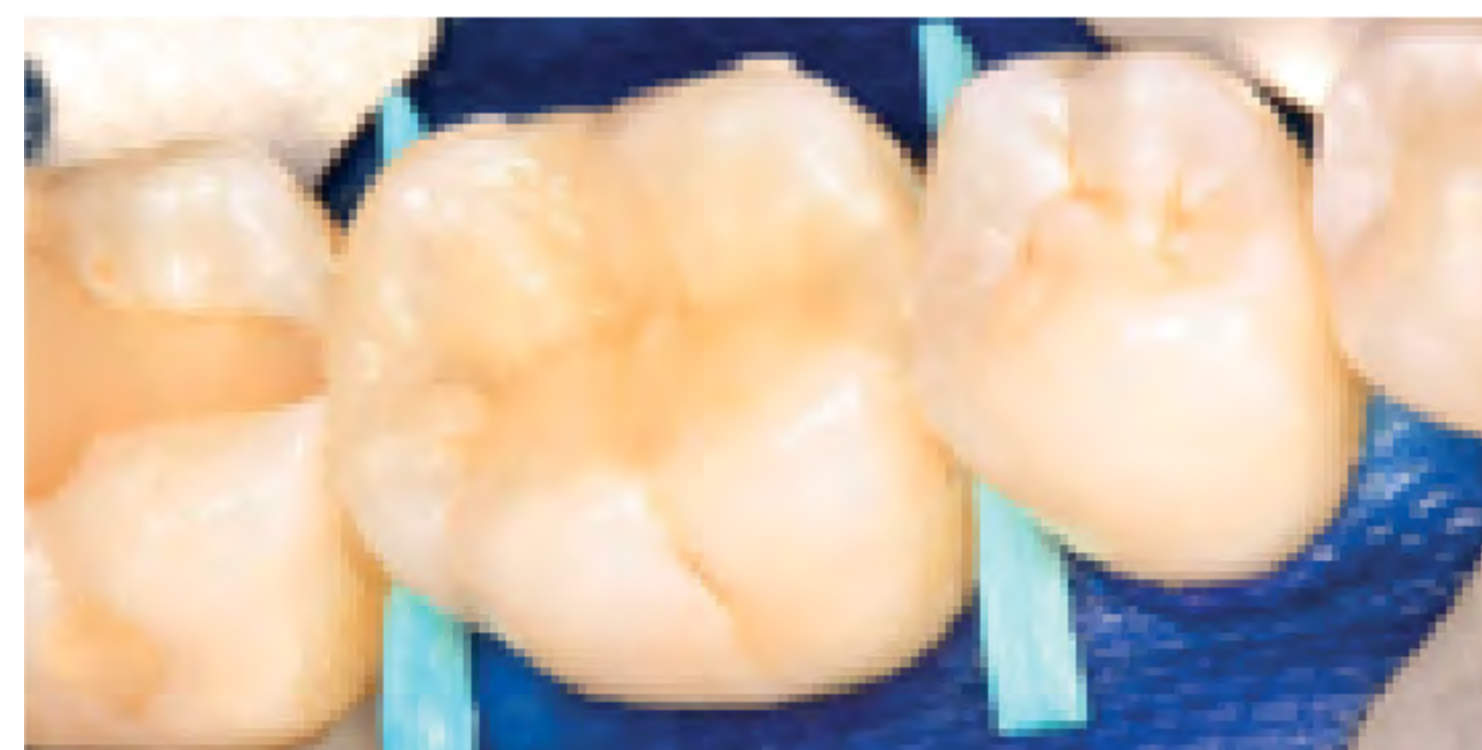
Fig. 5:

Después de la colocación de 2mm (mínimo) "capa de recubrimiento" de 3M™ Filtek™ Z350 XT Restorador Universal, tono C2B, se fotocura* la restauración durante 20 segundos usando el LED 3M™ Elipar™ DeepCure-L, lámpara LED de fotocurado.

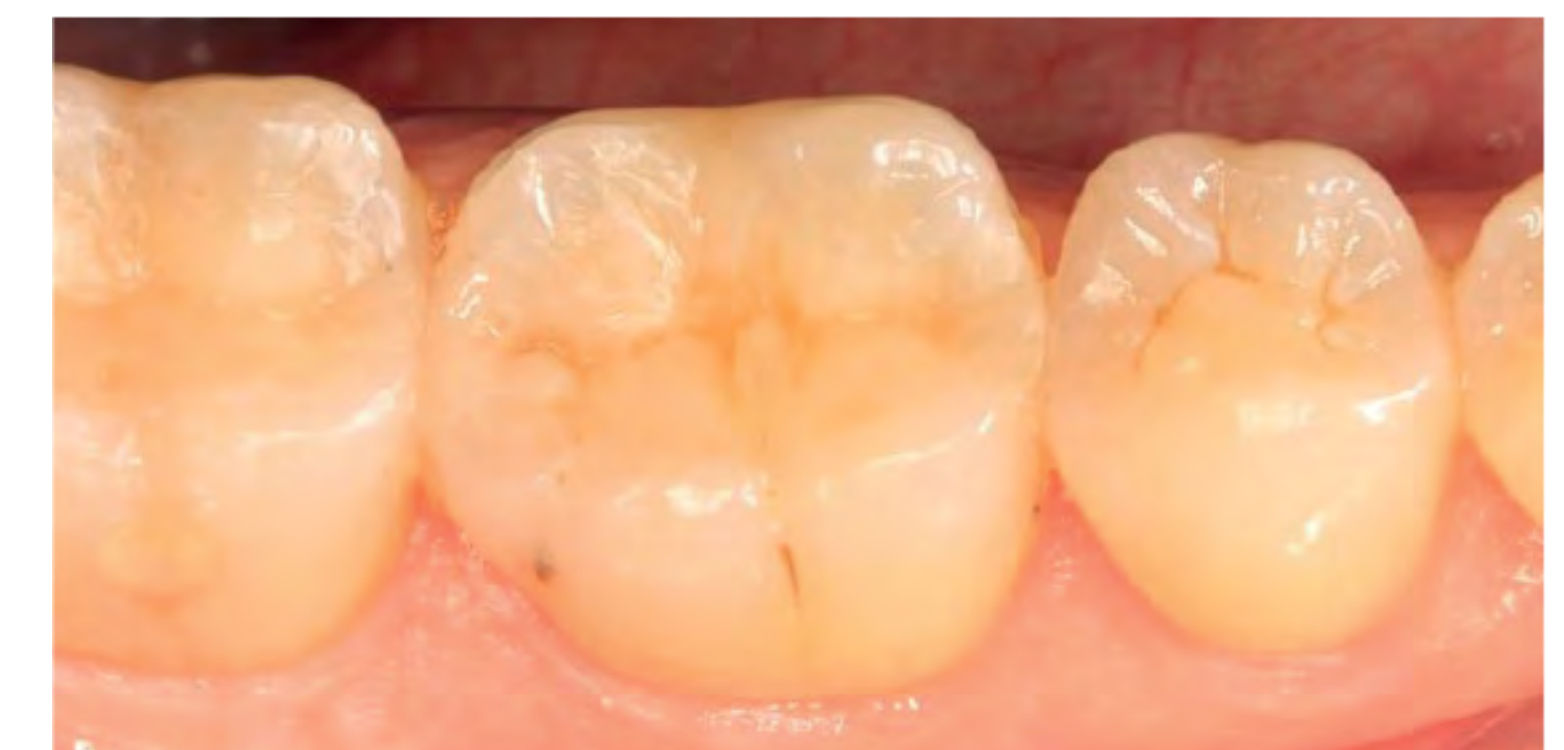
Fig. 6:

Apariencia natural y estética del primer molar restaurado.
